**MEMORIA
DOCUMENTACIÓN Y CARACTERIZACIÓN DE PALOMARES
TRADICIONALES EN EL TRAMO PALENTINO DEL
CAMINO DE SANTIAGO “FRANCÉS”**

**CONSEJERÍA DE CULTURA Y TURISMO
CÓDIGO EXPEDIENTE: B2019/004572**

COLEGIO DE ARQUITECTOS DE LEÓN.
DELEGACIÓN DE PALENCIA.

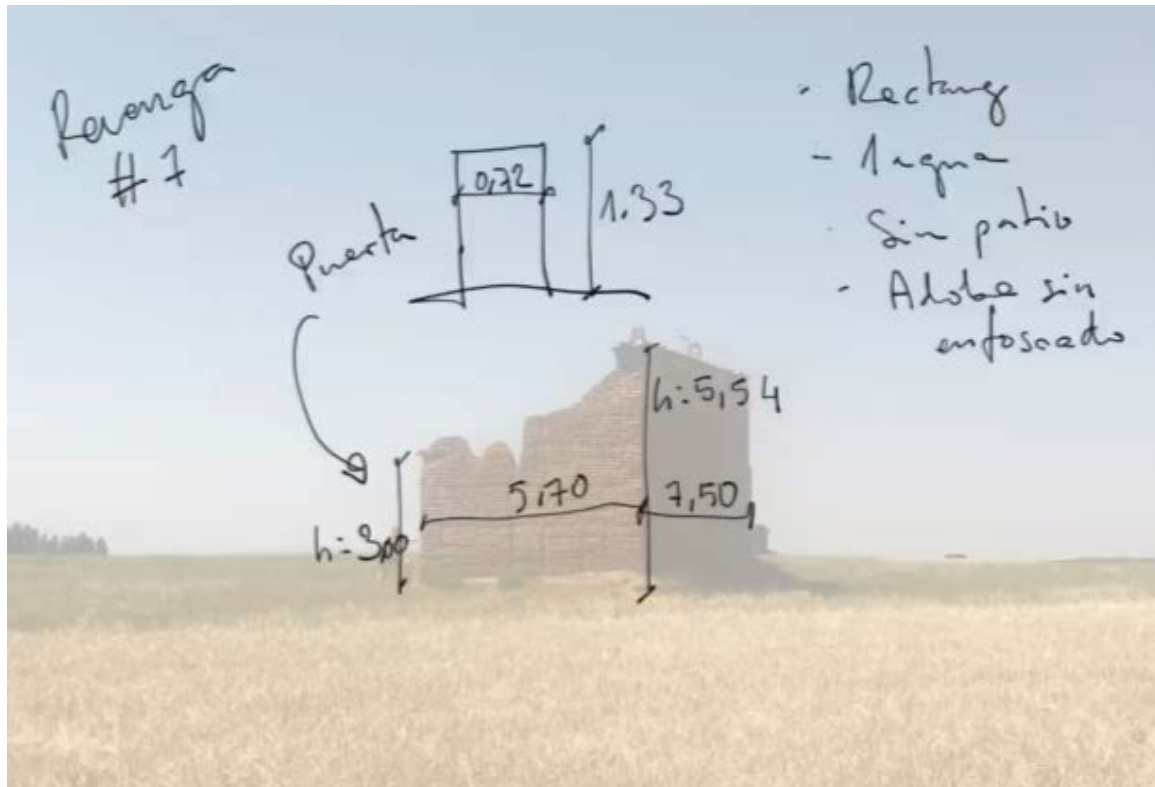
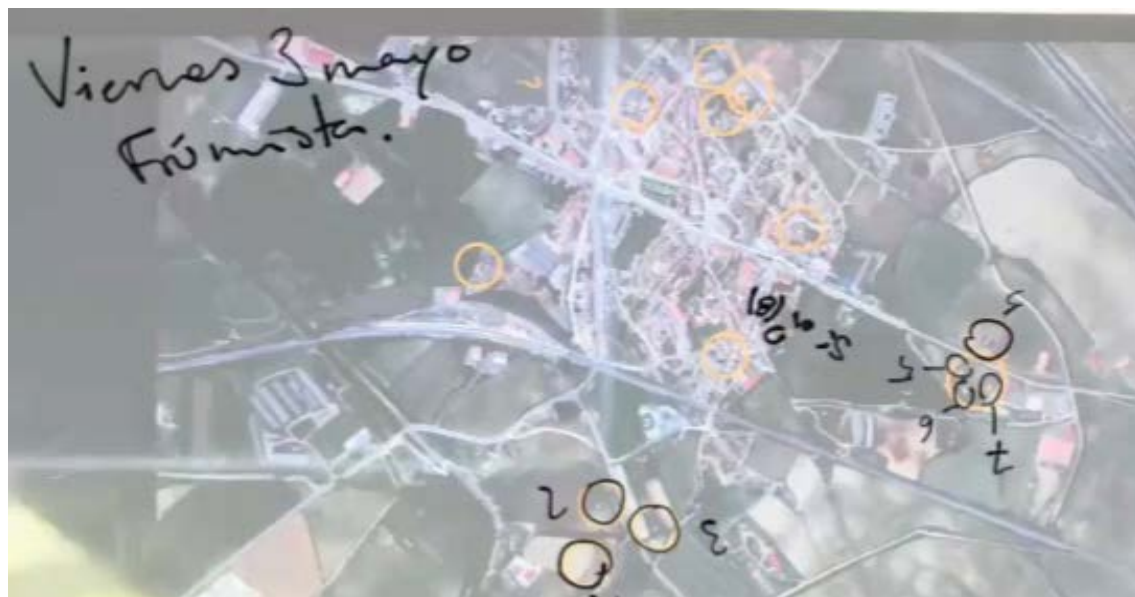
El punto de partida del catálogo ha sido la realización de un **trabajo de campo**, que parte de la observación y la toma de datos sobre cada uno de los palomares “in situ”.

En esta fase inicial se tomaron mediciones para realizar los levantamientos, fotografías, se documentarán detalles, características constructivas, recopilación de documentación gráfica, etc.

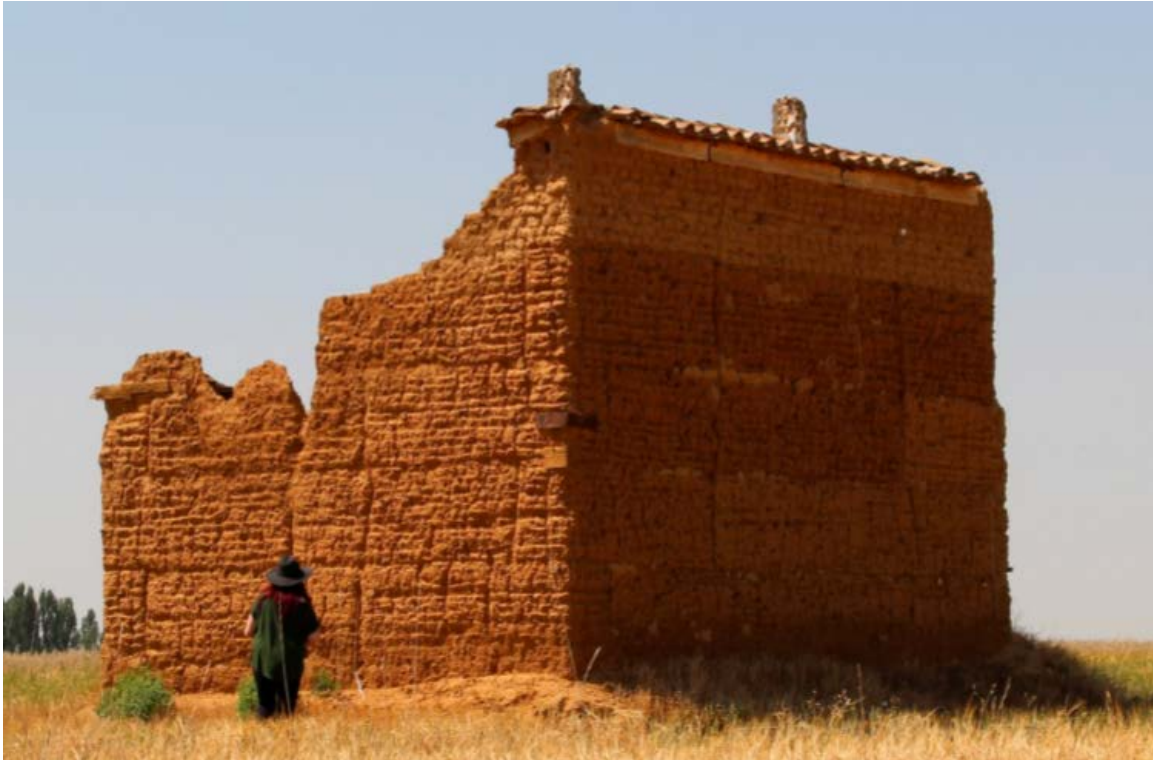
- Trabajo de campo: toma de datos, fotografías, croquis y mediciones...

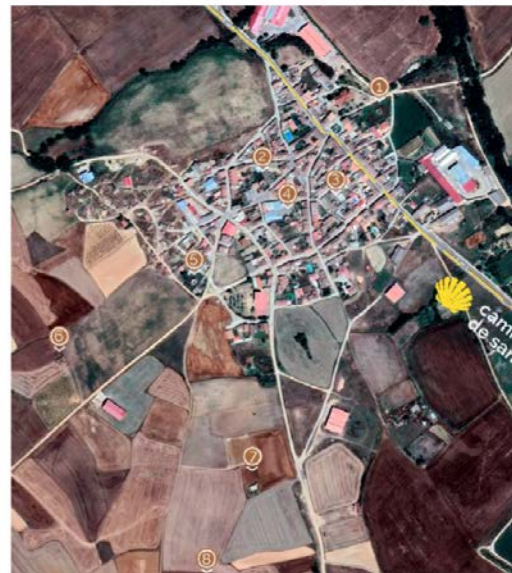
REVENGA DE CAMPOS

La localidad de Revenga de Campos aloja 8 palomares, en su mayoría insertados dentro de la trama urbana, y ubicados en patios de parcela tras un cerramiento perimetral de tapia.

Tres de ellos se ubican en parcelas agrícolas, en la zona sureste del pueblo.

Su estado de conservación es diverso, se encuentran en peores condiciones aquellos que no están protegidos por otras edificaciones y han sufrido más los efectos de las condiciones meteorológicas.

CONSERVACIÓN:
 1 Estado bueno 24%
 2 Estado regular 34%
 3 Estado malo 28%
 4 Estado ruinoso 14%

TIPOLOGÍA:
 1 Edificio independiente
 circular con patio

ALTURA MEDIA:
 4,60 m

SUPERFICIE MEDIA:
 66,25 m²

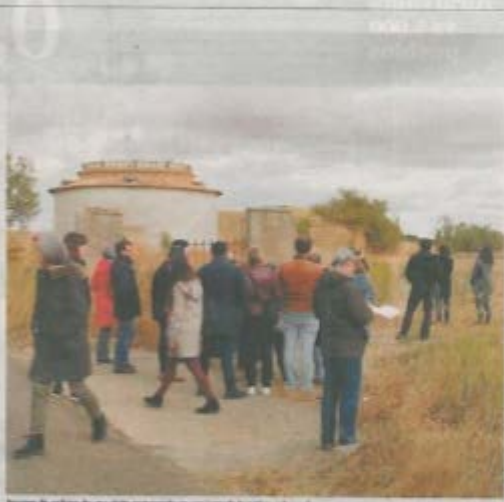
Trabajo de estudio de uno de los palomares en una finca tradicional en el palomar.
