**MEMORIA y FICHAS: LEDIGOS  
DOCUMENTACIÓN Y CARACTERIZACIÓN DE PALOMARES  
TRADICIONALES EN EL TRAMO PALENTINO DEL  
CAMINO DE SANTIAGO “FRANCÉS”**

**CONSEJERÍA DE CULTURA Y TURISMO  
CÓDIGO EXPEDIENTE: B2019/004572**

COLEGIO DE ARQUITECTOS DE LEÓN.  
DELEGACIÓN DE PALENCIA.

## LEDIGOS

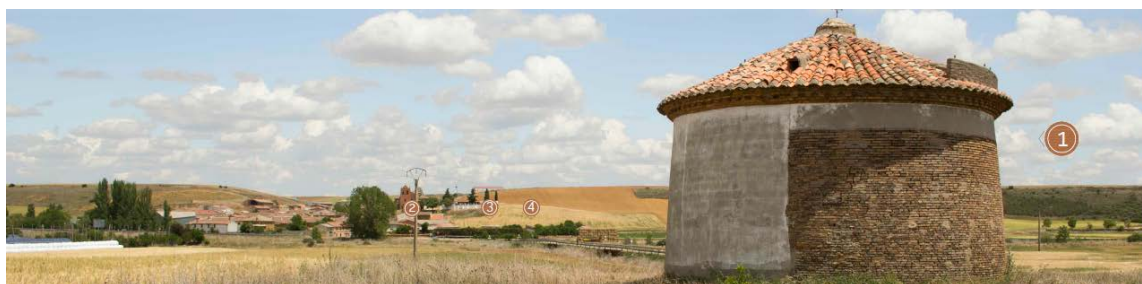
Cuando los peregrinos se acercan a Ledigos pasada la iglesia parroquial se sumergen en un paseo en el que los palomares los saludan por encima de las tapias.

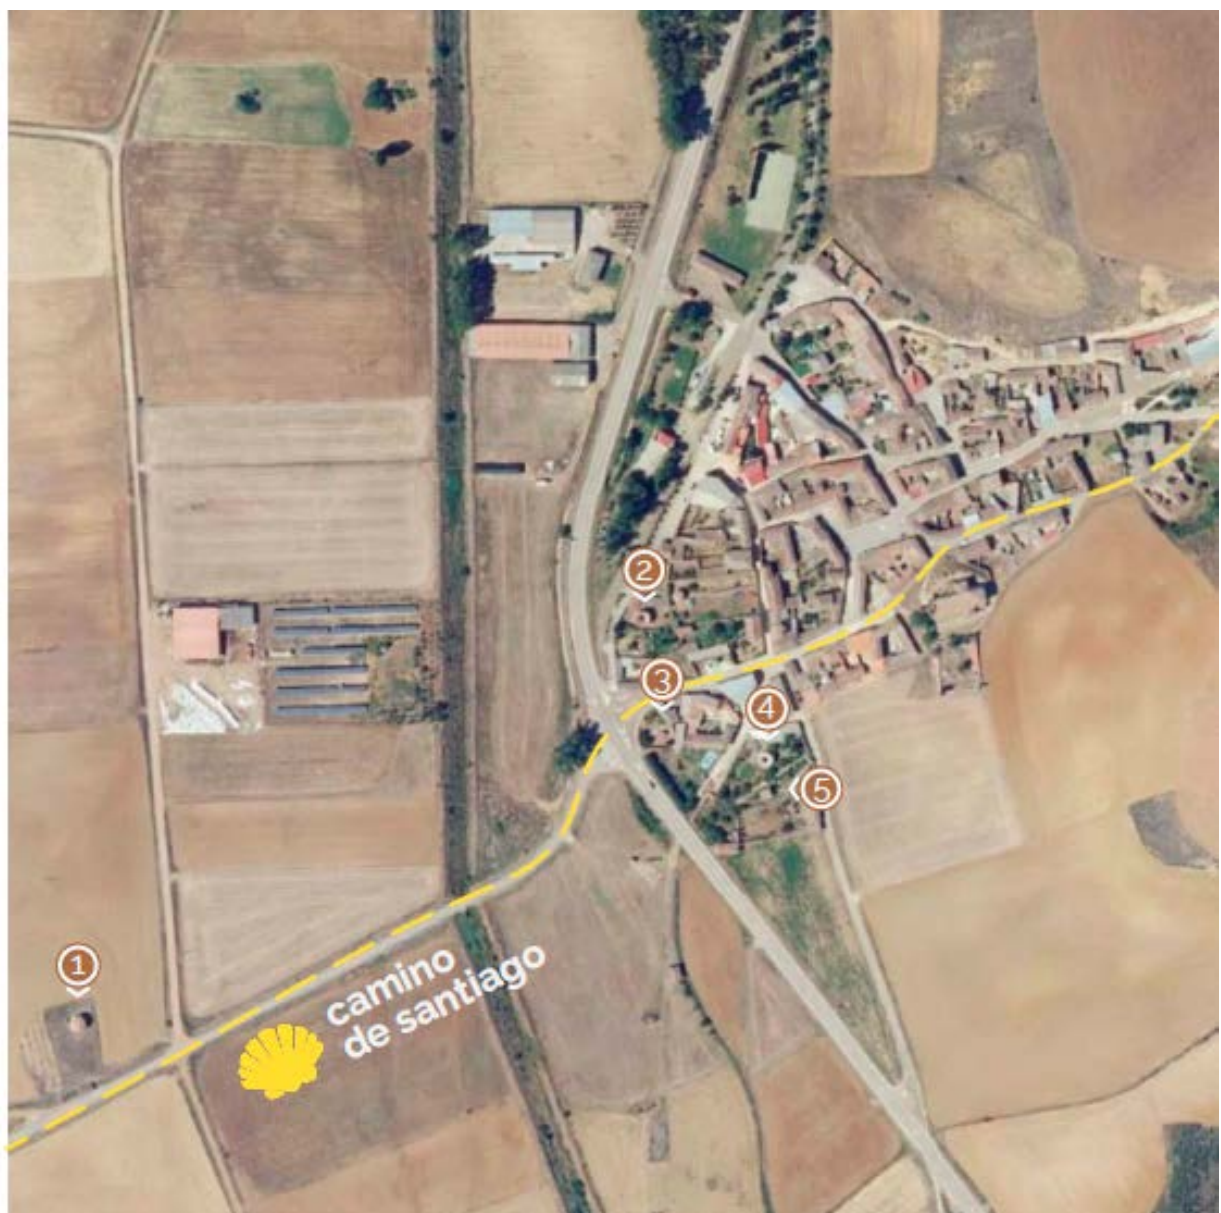
**Plano aéreo del conjunto.**

Ledigos cuenta en la actualidad con cinco palomares, cuatro de ellos se encuentran insertados dentro del casco urbano, delimitados por cerramientos de tapia. Sólo uno se encuentra más alejado del centro urbano.

Todos ellos están en las inmediaciones directas del camino de Santiago, que habiendo atravesado el municipio, se dirige a la siguiente localidad de Terradillos de los Templarios.

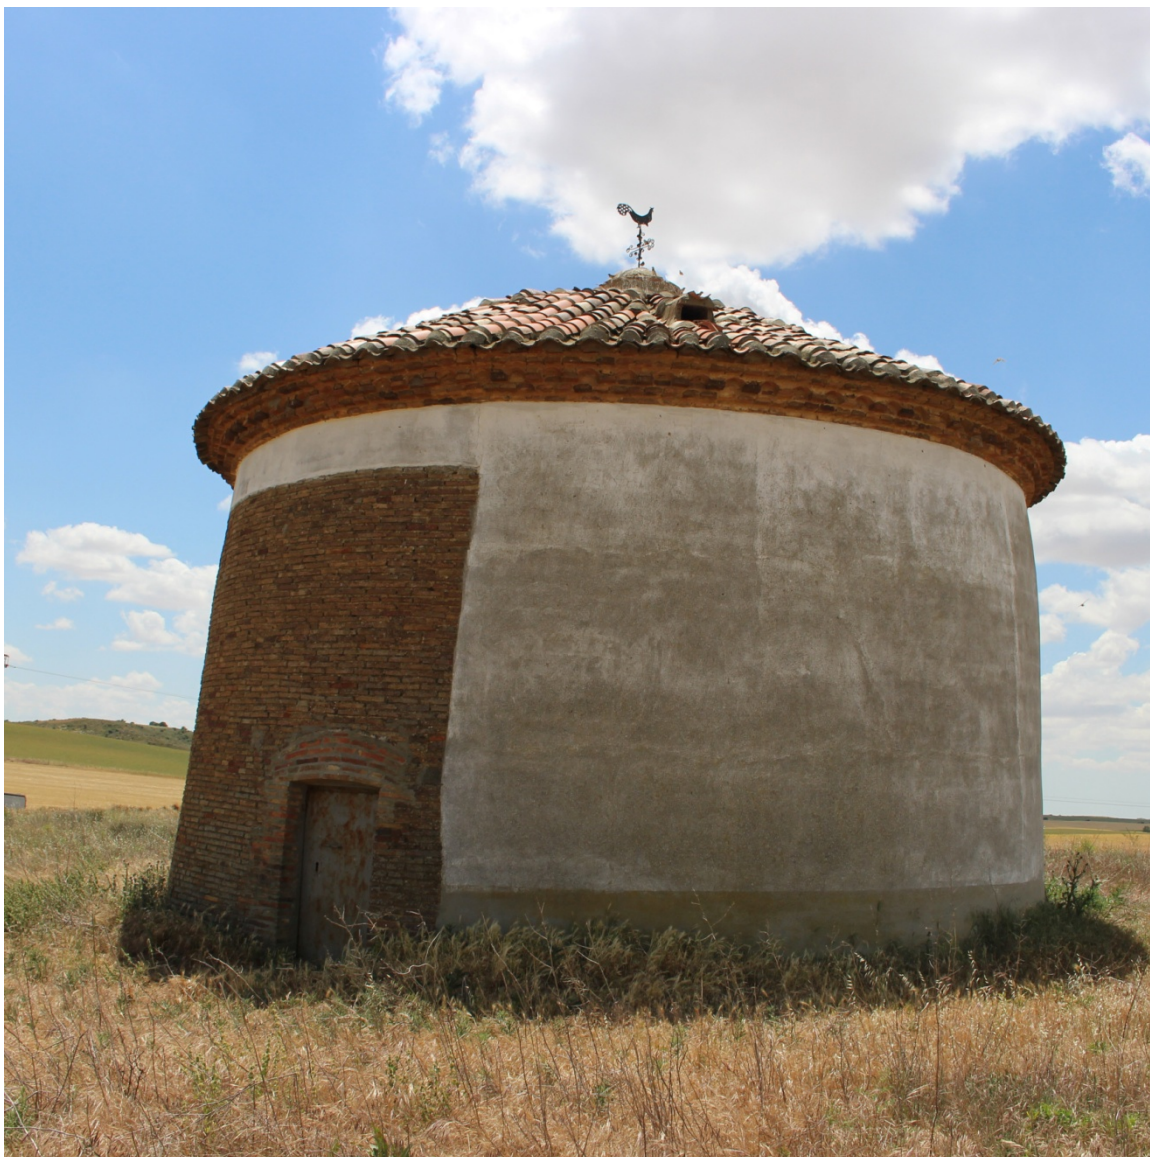
## Nº 1 - PALOMAR CIRCULAR SIN PATIO

Palomar en uso de tipología circular sin patio (ø27,20) y 4,60 m. de altura. Construido en ladrillo (ø18.45 metros en ladrillo) y enfoscado con mortero de cal en la cara norte en la que se encuentra un zócalo de mortero de cemento. La puerta de acceso es metálica con dintel de ladrillo que parece pertenecer a una intervención reciente.

Cubierta de teja curva a canal y cobija con 3 órdenes de ladrillo/teja y 3 órdenes de ladrillo. Un guardavientos de ladrillo sin ornamentación y dos troneras.

Dimensiones de la puerta de acceso: 0,88 x 1,45 de altura.

**Técnica constructiva de tierra cruda:** tapia con mortero de cal en cara norte combinada con ladrillo en la cara sur

**Estado de conservación:** Bueno

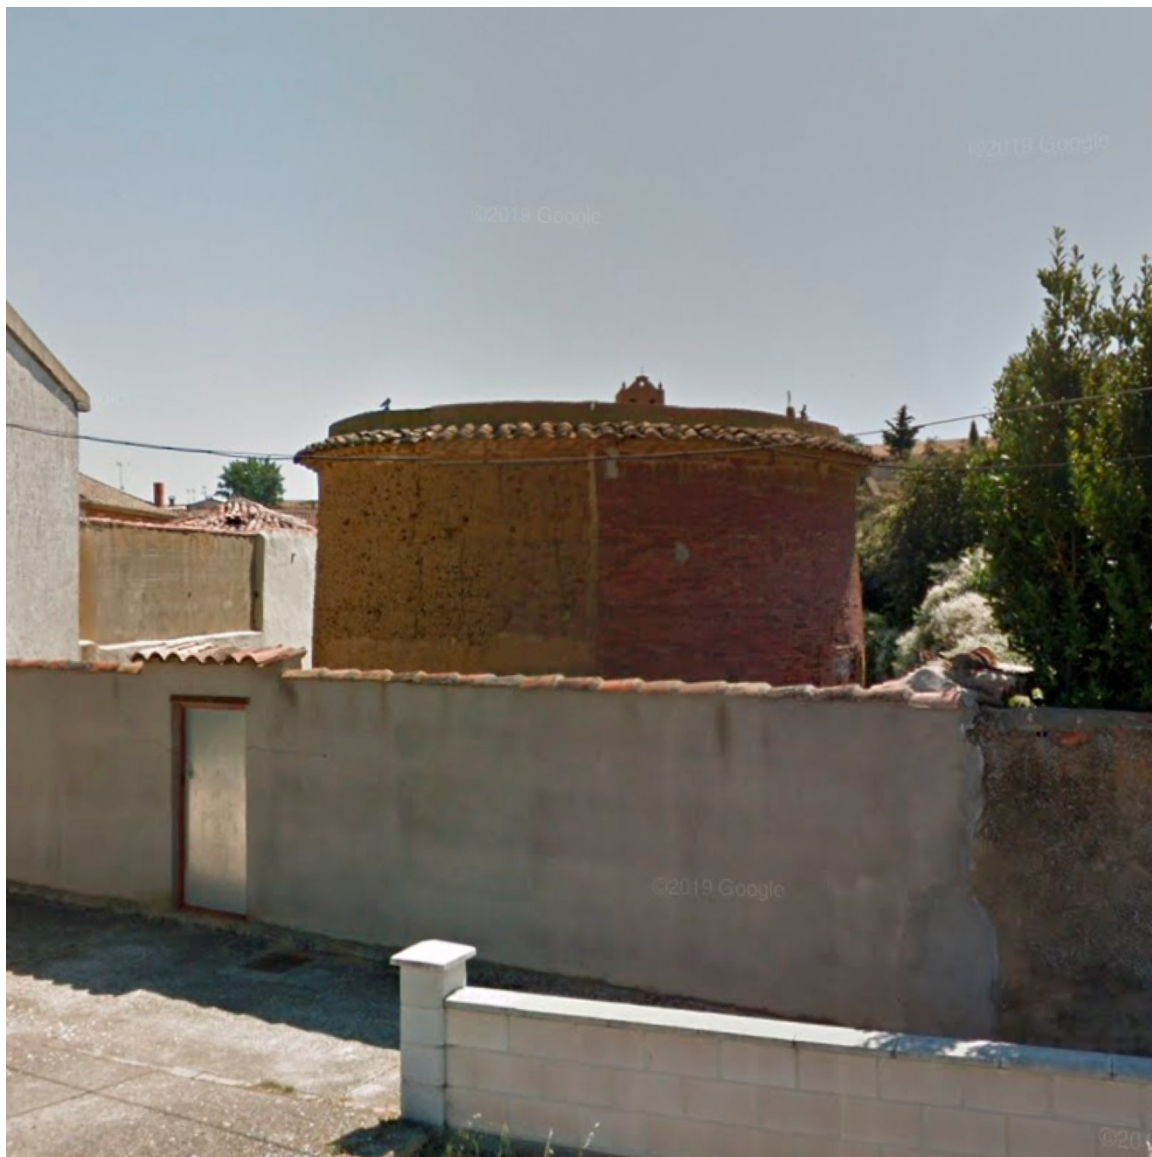
## Nº 2 - PALOMAR CIRCULAR CON PATIO

Palomar en uso de tipología circular con patio dentro de un recinto cerrado con tapia, se puede apreciar el muro de ladrillo en una mitad del palomar y la tierra cruda en la otra mitad.

**Estado de conservación:** Regular

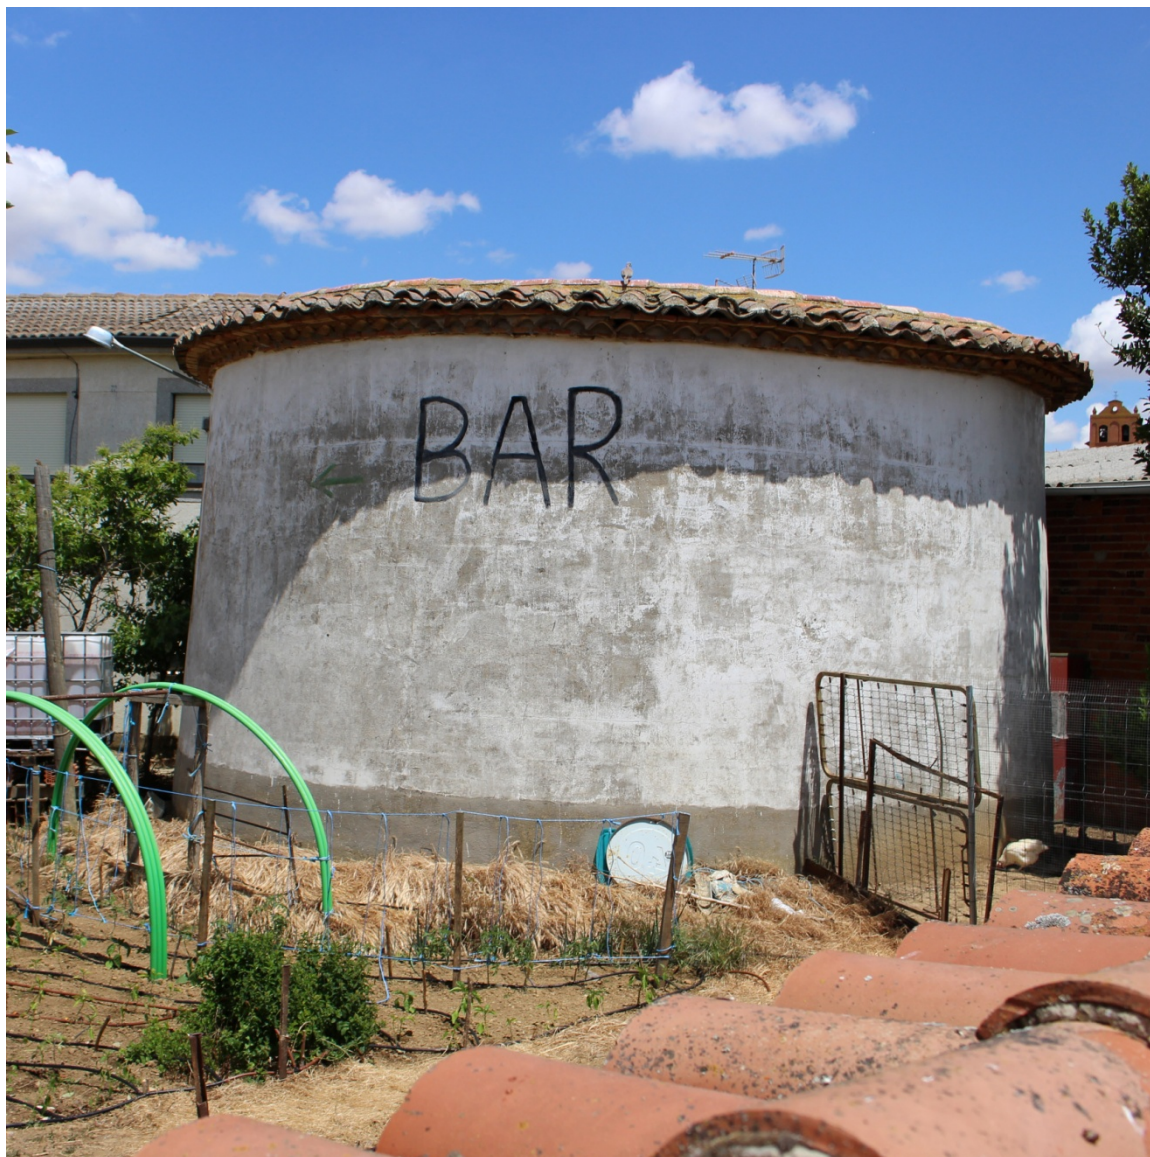
## Nº 3 - PALOMAR CIRCULAR SIN PATIO

Palomar en uso de tipología circular con patio enfoscado con mortero de cemento.

Cubierta de teja curva a canal y cobija con 1 orden de ladrillo/teja y 1 orden de ladrillo.

**Estado de conservación:** Regular, se ha insertado iluminación mediante roza en el muro y ha sido objeto de pintadas (indicación de BAR en muro exterior)

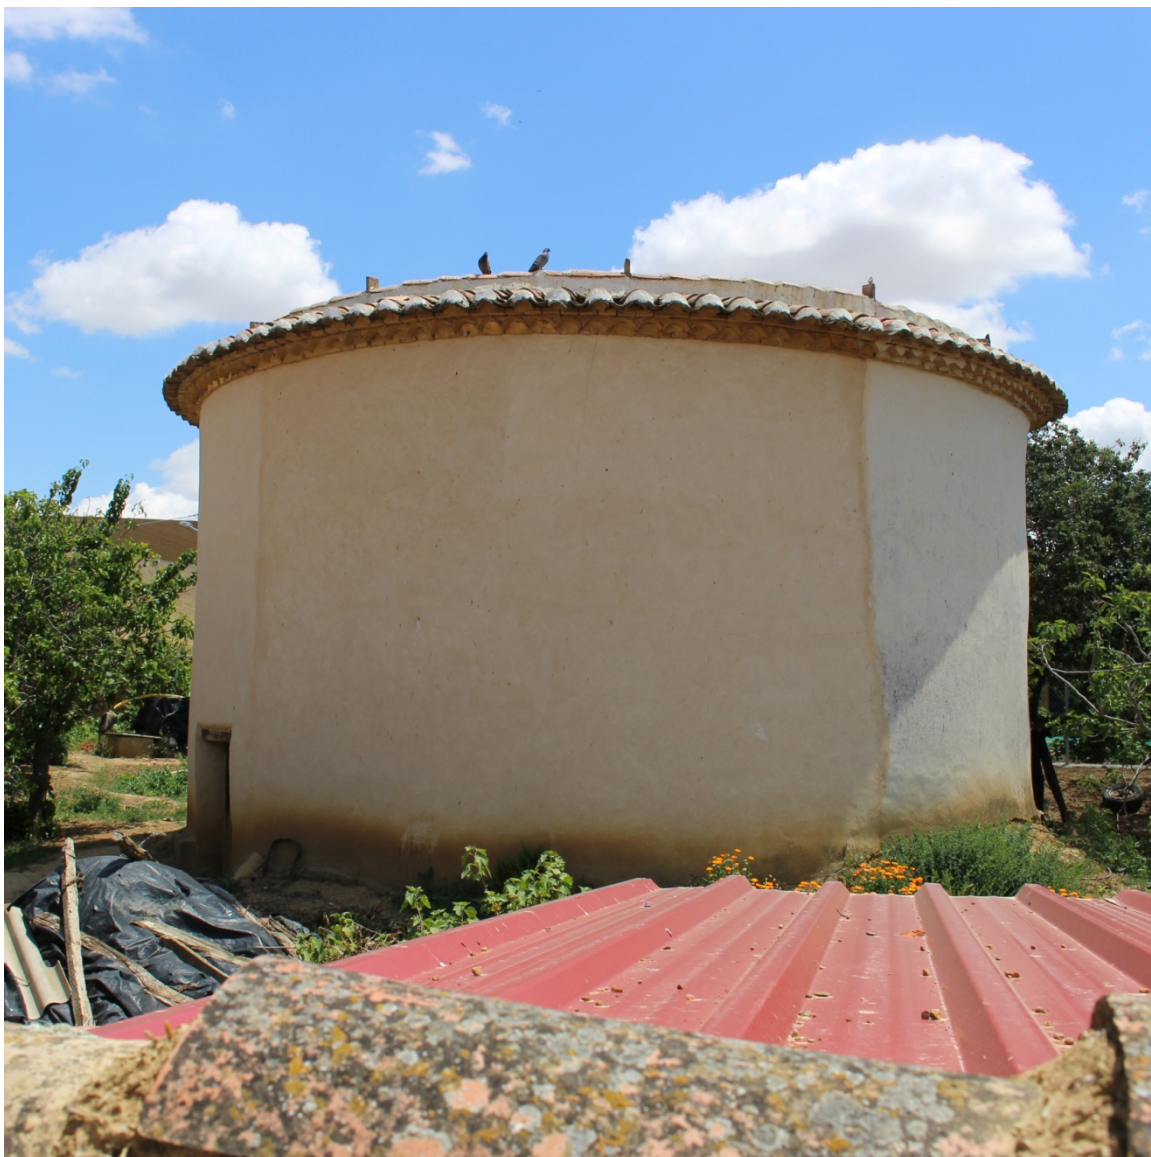
## Nº 4 - PALOMAR CIRCULAR CON PATIO

Palomar en uso de tipología circular con patio dentro de recinto con tapia enfoscado con mortero, puerta con dintel de madera y cubierta de teja curva a canal y cobija con 2 órdenes de ladrillo/teja.

**Observaciones:** se aprecia un deterioro en la base del palomar, el zócalo de aproximadamente 40 cm ha perdido el revoco

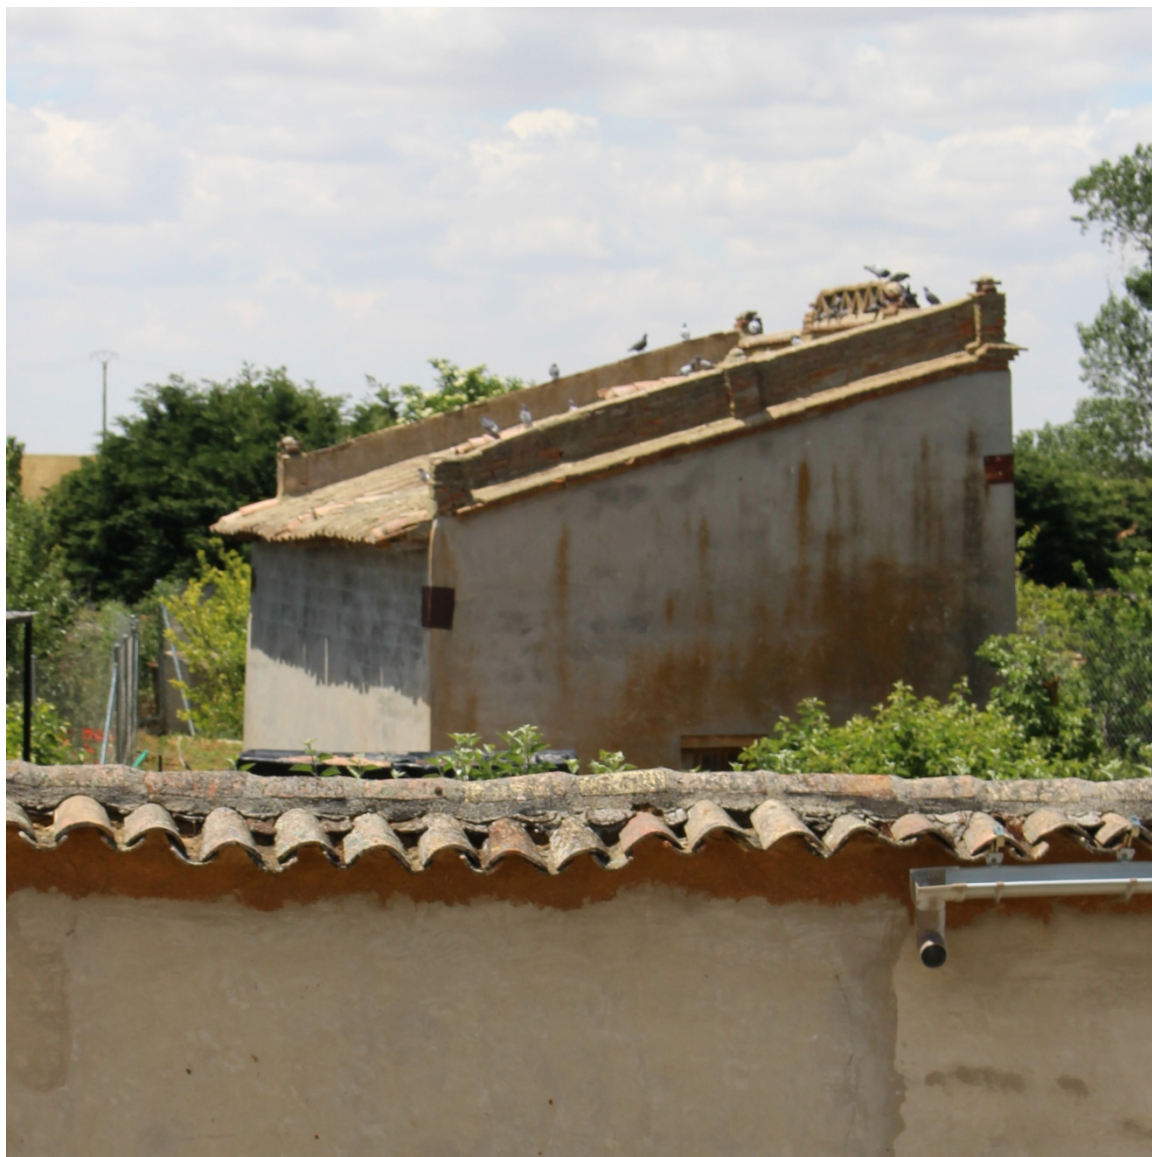
## Nº 5 - PALOMAR RECTANGULAR SIN PATIO

Palomar en uso de tipología rectangular sin patio con cubierta molinera a un agua y cenefa de ladrillo perdida parcialmente ubicada en la parte más alta. Se han dispuesto chapas metálicas en las esquinas para evitar el acceso de roedores. Dispone de puerta de acceso en el lateral longitudinal.

**Estado de conservación:** Regular

**Observaciones:** se ha perdido parte del revoco y las tejas de cubierta
