**MEMORIA y FICHAS: QUINTANILLA DE LA CUEZA  
DOCUMENTACIÓN Y CARACTERIZACIÓN DE PALOMARES  
TRADICIONALES EN EL TRAMO PALENTINO DEL  
CAMINO DE SANTIAGO “FRANCÉS”**

**CONSEJERÍA DE CULTURA Y TURISMO  
CÓDIGO EXPEDIENTE: B2019/004572**

COLEGIO DE ARQUITECTOS DE LEÓN.  
DELEGACIÓN DE PALENCIA.

## QUINTANILLA DE LA CUEZA

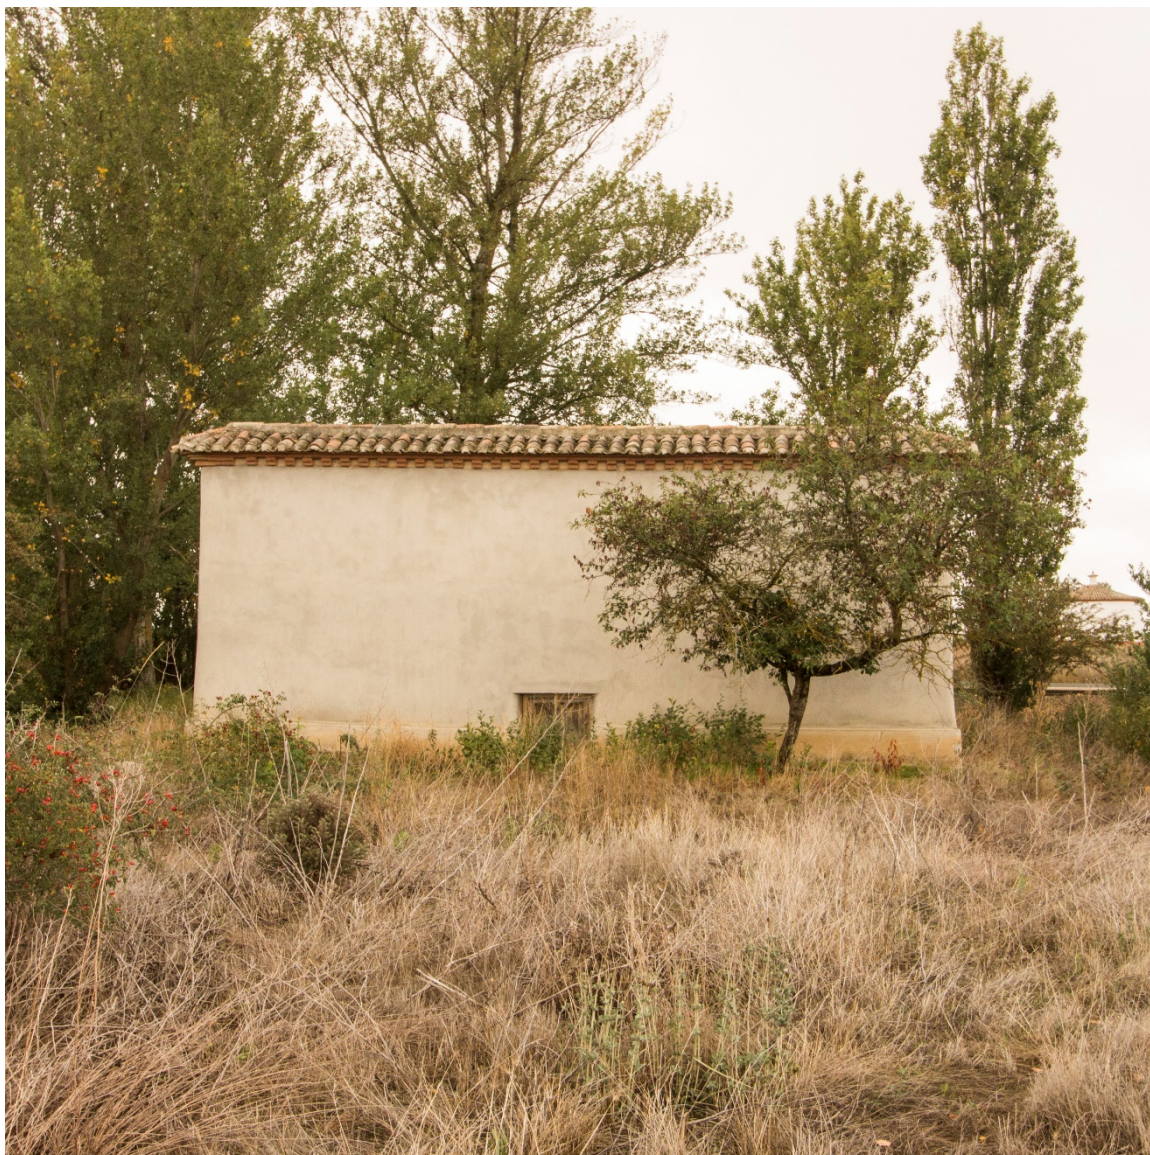
## Nº 1 - PALOMAR CUADRADO CON PATIO

Palomar cuadrado con patio (9,95 m. de lado) y 4,02 m. de altura. Cubierta a cuatro aguas hacia el interior del patio, con cuatro pequeños faldones que vierten el agua hacia el exterior.

El palomar ha sido objeto de rehabilitación. Los muros se han protegido con un revestimiento de mortero de cemento. También se ha dispuesto un zócalo en la parte inferior sobre una pequeña acera.

Se ha conservado el alero continuo, resuelto con ladrillos con distintas disposiciones, con cuatro órdenes de cornisa volados unos sobre otros.

El acceso de las palomas al interior se realiza por las cuatro troneras dispuestas en los faldones de cubierta.

Conserva la puerta de acceso de madera original, que tiene unas dimensiones de: 0,96 x 1,12 de altura.

**Estado de conservación:** bueno.

**Observaciones:** el enfoscado de cemento acelerará el deterioro de los paramentos.

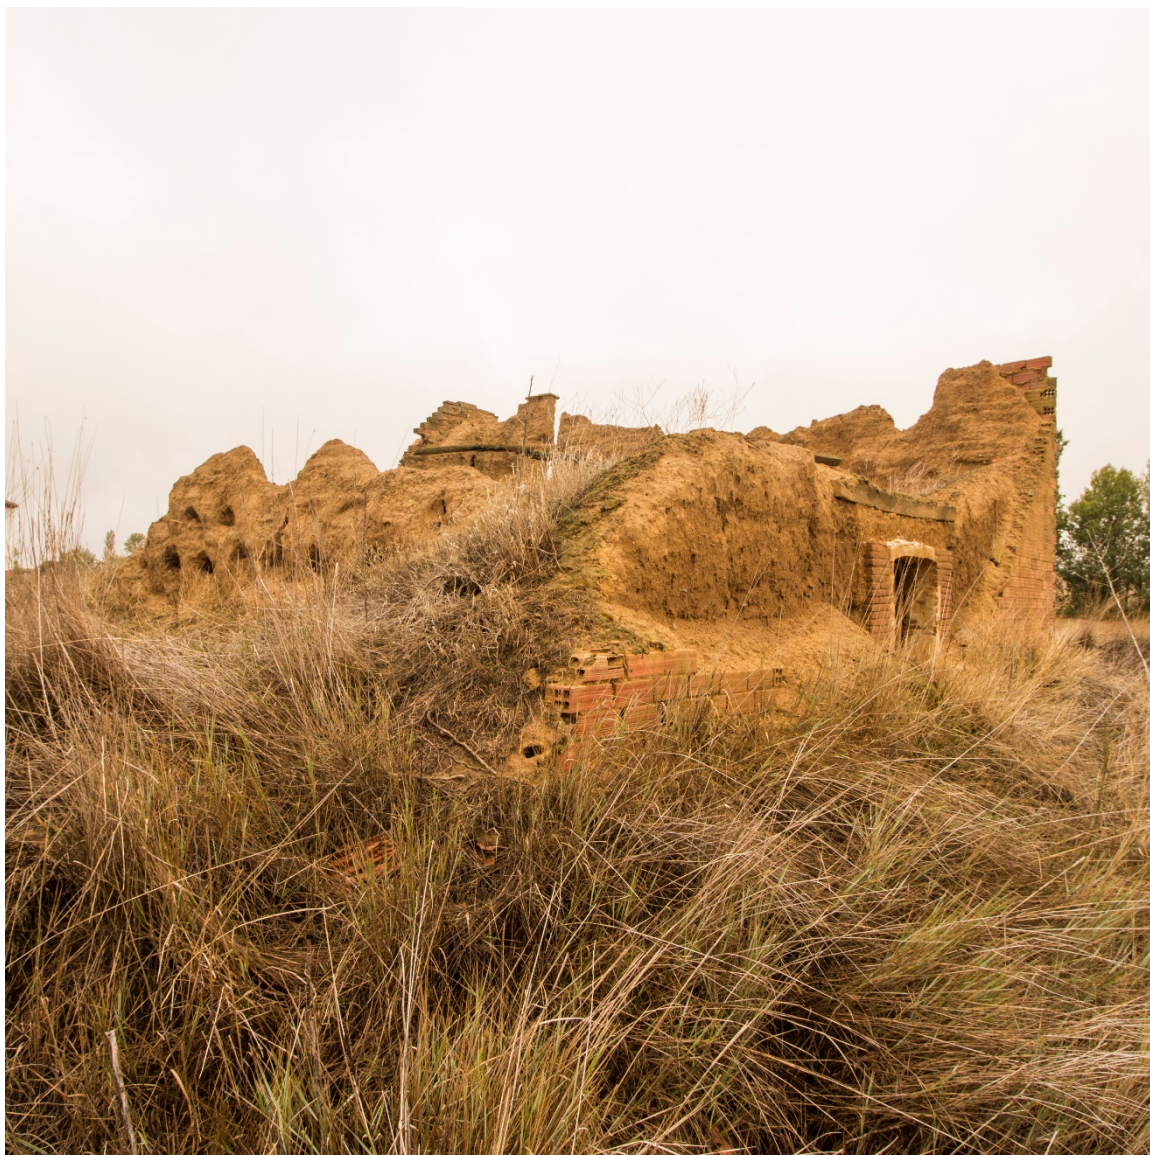
## Nº 2 - PALOMAR CUADRADO CON PATIO

Palomar casi cuadrado, probablemente con patio (9,45 x 8,82 m. de lado) y 2,90 m. de altura.

La cubierta ha desaparecido totalmente. La disposición de algunos elementos resistentes de madera que permanecen empotrados en los muros de tapia, nos permite suponer que el palomar tenía patio.

Los muros de la fachada de acceso al palomar y la posterior están protegidos con ladrillo tosco hueco muro. También están reforzadas las esquinas en la cara que se mantiene en pie.

Se pueden contemplar las hiladas de niales esféricos dispuestos al tresbolillo y la traza de la tapia del recinto en que se encontrada el palomar.

Conserva la puerta de acceso de madera original, que tiene unas dimensiones de: 0,83 x 0,94 de altura, así como el dintel y recercado de ladrillo.

**Estado de conservación:** ruina.

**Observaciones:** el palomar se encuentra abandonado.

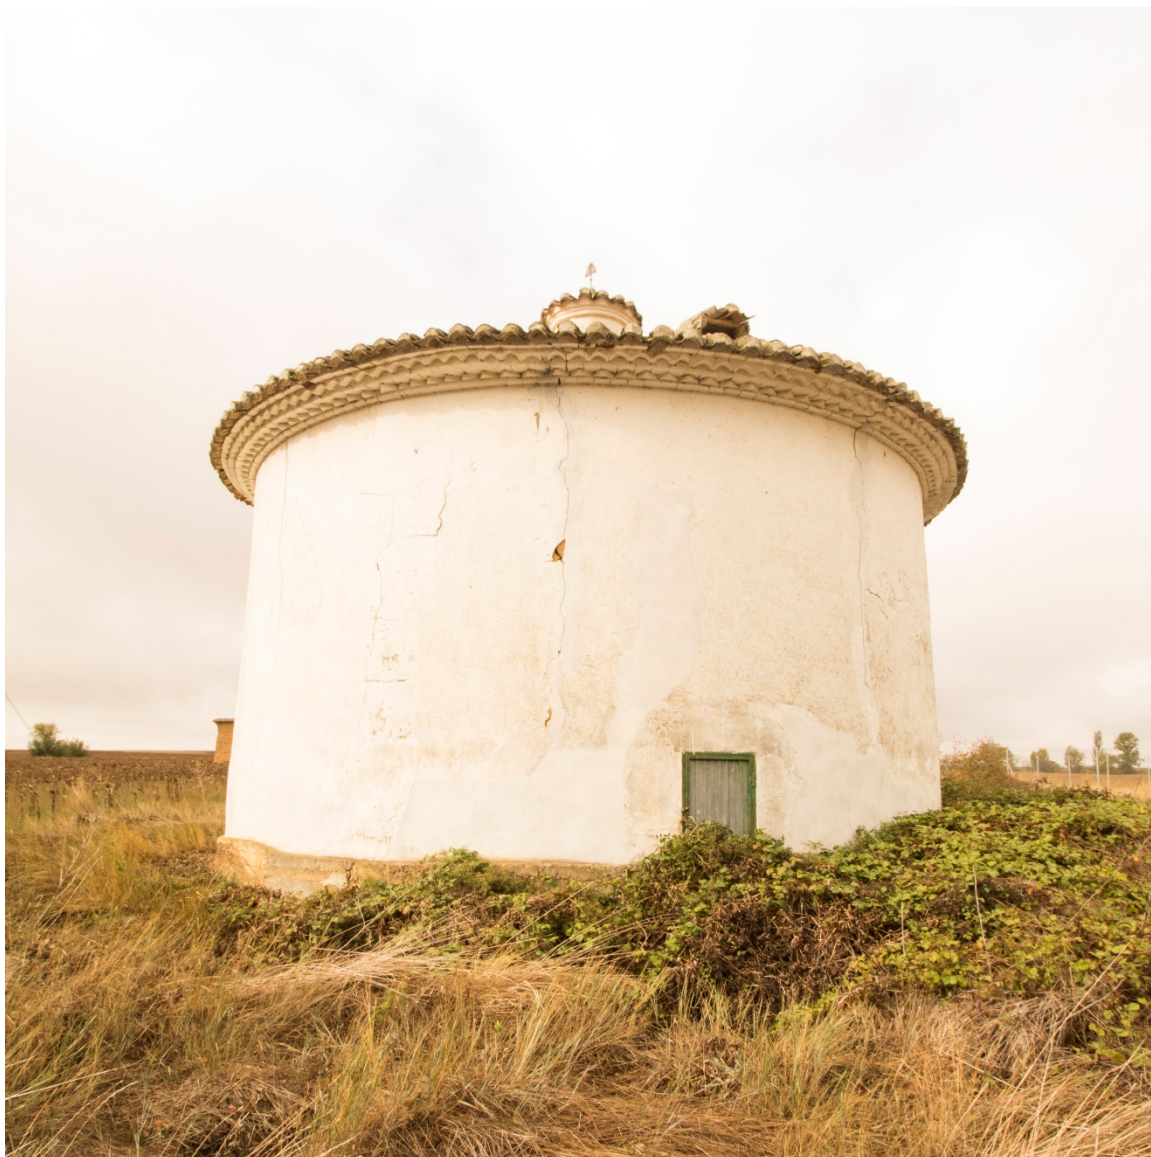
### Nº 3 - PALOMAR CIRCULAR SIN PATIO

Palomar circular sin patio (8,30 m. de diámetro) y 5,42 m. de altura. La cubierta vierte las aguas hacia el exterior, tiene tres troneras y está rematada con una torreta.

Ha sufrido reparaciones en los paramentos exteriores: zócalo de ladrillo y enfoscado de cemento con malla gallinera y pintura blanca al exterior, que ya ha empezado desprenderse en algunos puntos.

Tiene un alero continuo, resuelto con tejas y ladrillos en diferentes disposiciones, que conforman cinco órdenes de cornisa volados unos sobre otros.

El acceso de las palomas al interior se realiza por las troneras dispuestas en los faldones de cubierta y los huecos de la torreta.

La puerta de acceso es metálica y tiene unas dimensiones de: 0,70 x 1,35 de altura.

**Estado de conservación:** regular.

**Observaciones:** el enfoscado de cemento acelerará el deterioro de los paramentos.

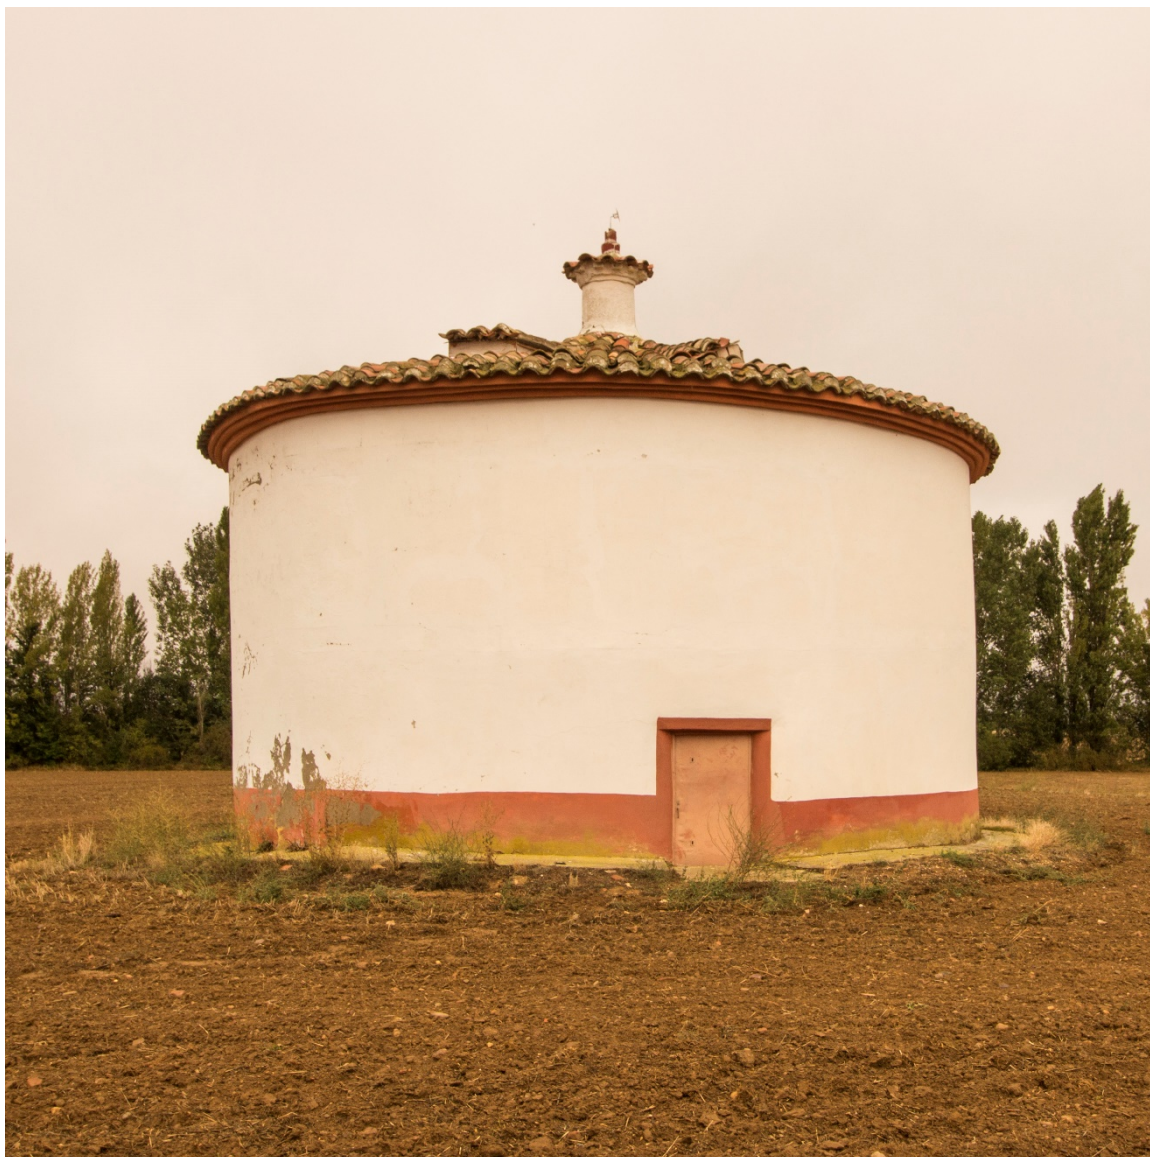
## Nº 4 - PALOMAR CIRCULAR SIN PATIO

Palomar circular sin patio (9,10 m. de diámetro) y 4,50 m. de altura. La cubierta vierte las aguas hacia el exterior, tiene dos troneras y está rematada con una torreta.

Ha sufrido reparaciones en los paramentos exteriores: enfoscado de cemento con malla gallinera y pintura blanca al exterior y roja en el alero, la parte inferior y bordeando la puerta de acceso. Una acera perimetral bordea el palomar.

Tiene un alero continuo, resuelto con ladrillo, conformando tres órdenes de cornisa volados unos sobre otros.

El acceso de las palomas al interior se realiza por las troneras dispuestas en los faldones de cubierta.

La puerta de acceso es metálica y tiene unas dimensiones de: 0,78 x 1,35 de altura.

**Estado de conservación:** bueno.

**Observaciones:** el enfoscado de cemento acelerará el deterioro de los paramentos.

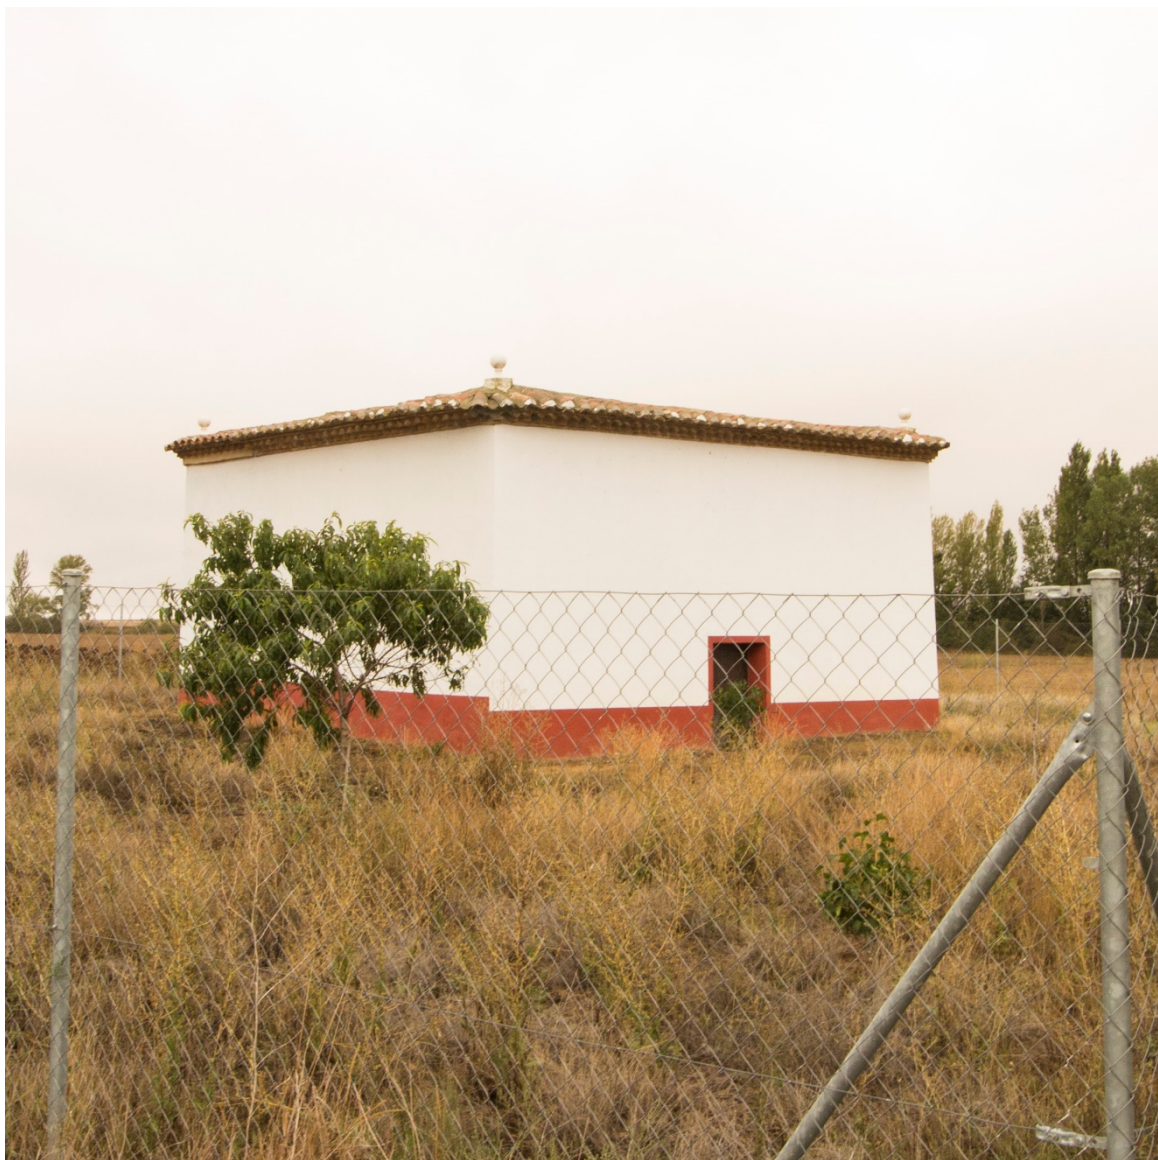
## Nº 5 - PALOMAR CUADRADO CON PATIO

Palomar cuadrado con patio, que se encuentra dentro de una parcela vallada, por lo que no se han podido realizar mediciones del mismo.

Cubierta a cuatro aguas hacia el interior del patio, con cuatro pequeños faldones que vierten el agua hacia el exterior.

Ha sufrido reparaciones en los paramentos exteriores: enfoscado de cemento con malla gallinera y pintura blanca al exterior y roja en el alero y bordeando la puerta de acceso. Tiene una pequeña acera en la fachada principal.

El alero es continuo y combina tejas y ladrillos.

La cubierta está rematada en sus cuatro esquinas con una pequeña torre con una bola, probablemente de piedra artificial.

**Estado de conservación:** bueno.

**Observaciones:** el enfoscado de cemento acelerará el deterioro de los paramentos.

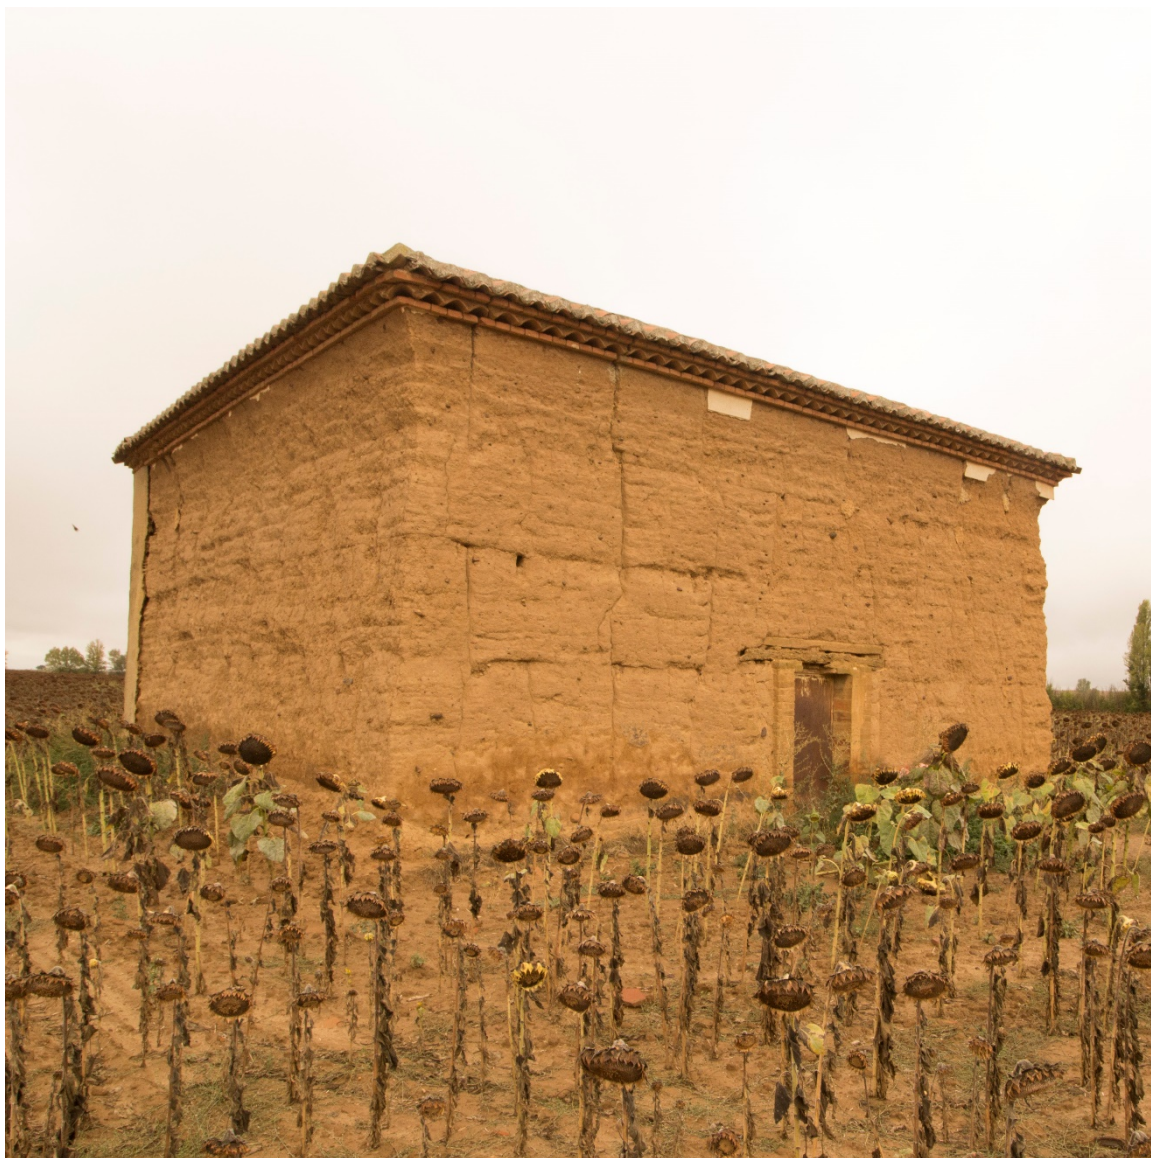
## Nº 6 - PALOMAR CUADRADO CON PATIO

Palomar cuadrado con patio (8,80 m. de lado) y 4,25 m. de altura. Cubierta a cuatro aguas hacia el interior del patio, con cuatro pequeños faldones que vierten el agua hacia el exterior.

Tiene un alero continuo, resuelto con tejas y ladrillos, que conforman tres órdenes de cornisa volados unos sobre otros.

La fachada posterior, la más expuesta a las inclemencias, ha sido revestida con una hoja de ladrillo enfoscado con mortero de cemento para protegerla.

El acceso de las palomas al interior se realiza desde el patio.

La puerta de acceso es metálica, tiene unas dimensiones de: 0,82 x 1,51 de altura. Unas pilastras de ladrillo flanquean la puerta en ambos lados. El dintel es de madera, con una entrega en los muros de 20 y 30 cm, y está a la vista porque se ha perdido el revestimiento que lo protegía.

**Estado de conservación:** regular.

**Observaciones:** necesita de una intervención próxima para proteger los paramentos de tapia que permanecen expuesto a la intemperie.

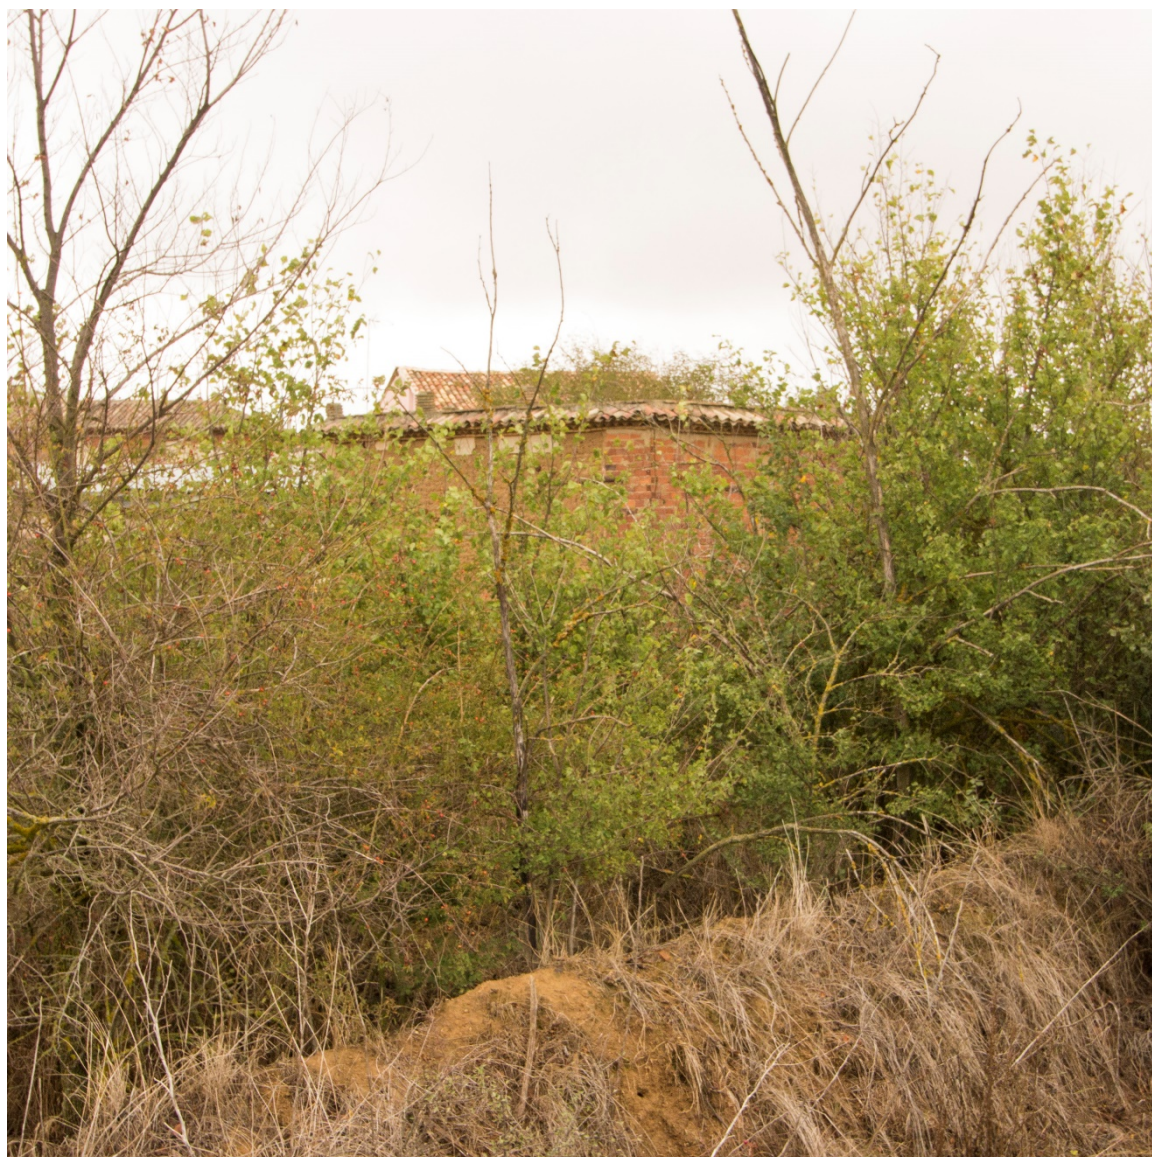
## Nº 7 - PALOMAR CUADRADO CON PATIO

El palomar se encuentra dentro de la trama urbana del núcleo, y no se ha podido acceder a la parcela para realizar mediciones del mismo.

Consultando Google Maps podemos afirmar que se trata de un palomar cuadrado con patio y cubierta a cuatro aguas hacia el interior. También se observan cuatro troneras distribuidas por los faldones.

Desde las calles adyacentes se vislumbra que los muros son de tapia y que algún paramento está revestido con una hoja de ladrillo. También parecen

observarse unas pilastras de ladrillo, si bien no se acierta a enunciar su número ni disposición.

**Estado de conservación:** regular.

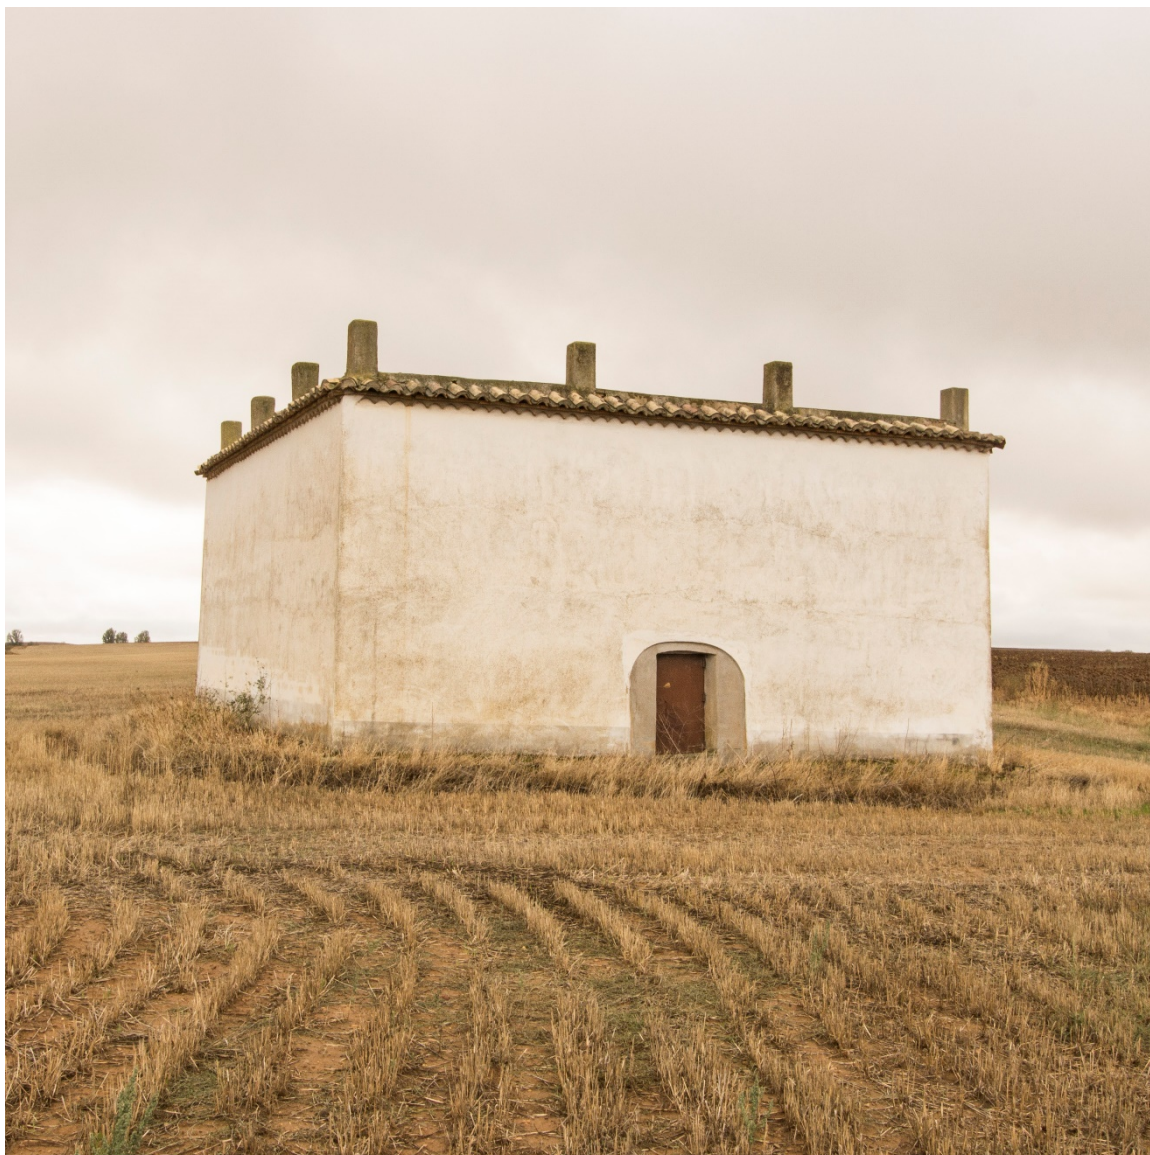
## Nº 8 - PALOMAR CUADRADO CON PATIO

Palomar casi cuadrado con patio (9,00 m. de lado) y 4,00 m. de altura. Cubierta a cuatro aguas hacia el interior del patio, con cuatro pequeños faldones que vierten el agua hacia el exterior.

El palomar ha sido objeto de rehabilitación. Un tramo de muro de la fachada posterior se ha reconstruido con menor espesor, lo que ha ocasionado un resalto en la misma. Todos los paramentos exteriores han sufrido reparaciones:

enfoscado de cemento con malla gallinera y pintura blanca al exterior y gris en la parte inferior, a modo de zócalo, y bordeando la puerta de acceso.

El alero es continuo. Está resuelto con tejas y ladrillos, que conforman dos órdenes de cornisa volados unos sobre otros.

El palomar está decorado con pilastras de ladrillo dispuestas en las cuatro esquinas y dos más a lo largo de tres de sus cuatro lados, ya que las de la fachada posterior han desaparecido. El acceso de las palomas al interior se realiza desde el patio.

La puerta de acceso es metálica, tiene unas dimensiones de: 0,73 x 1,05 de altura. Se encuentra enmarcada en un plano rehundido, rematado con un arco rebajado, que resalta en el plano de la fachada por el cambio de color.

Unas pilastras de ladrillo flanquean la puerta en ambos lados. El dintel es de madera, con una entrega en los muros de 20 y 30 cm, y está a la vista porque se ha perdido el revestimiento que lo protegía.

**Estado de conservación:** regular.

**Observaciones:** el enfoscado de cemento propiciará un deterioro más rápido de sus paramentos.

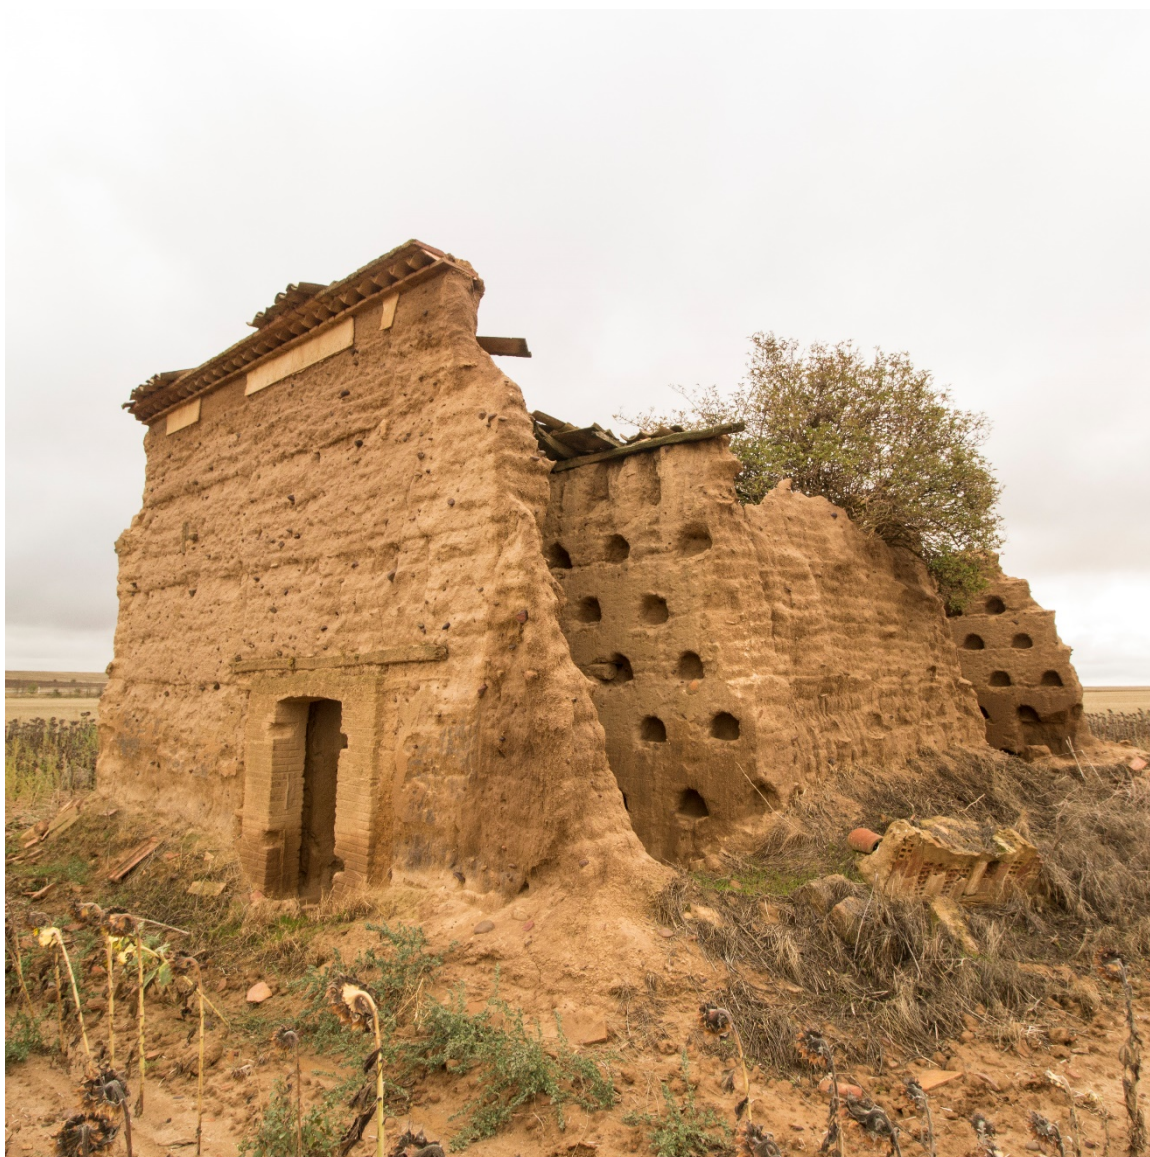
## Nº 9 - PALOMAR CUADRADO CON PATIO

Palomar cuadrado con patio (9,00 m. de lado) y 3,90 m. de altura. Cubierta a cuatro aguas hacia el interior del patio.

Parcialmente arruinado, con el anillo exterior y parte del interior de una de las fachadas laterales desaparecido. La cubierta solo conserva fragmentos de tres faldones, y también dos pilastras de ladrillo muy próximas al colapso.

Permanecen tramos de un alero continuo, resuelto con tejas y ladrillos, que conforman tres órdenes de cornisa volados unos sobre otros.

La fachada posterior, la más expuesta a las inclemencias, está revestida con una hoja de ladrillo.

Se pueden contemplar las hiladas de niales esféricos dispuestos al tresbolillo.

La puerta de acceso ha desaparecido. Las dimensiones del hueco son: 0,86 x 1,48 de altura. El dintel es de madera y está a la vista.

**Estado de conservación:** ruina.

**Observaciones:** el palomar se encuentra abandonado y en continuo deterioro. Exige una intervención rápida para preservar los muros que todavía conserva.
