MEMORIA y FICHAS: VILLARMENTERO DE CAMPOS DOCUMENTACIÓN Y CARACTERIZACIÓN DE PALOMARES TRADICIONALES EN EL TRAMO PALENTINO DEL CAMINO DE SANTIAGO "FRANCÉS"

CONSEJERÍA DE CULTURA Y TURISMO CÓDIGO EXPEDIENTE: B2019/004572

COLEGIO DE ARQUITECTOS DE LEÓN.
DELEGACIÓN DE PALENCIA.

VILLARMENTERO DE CAMPOS

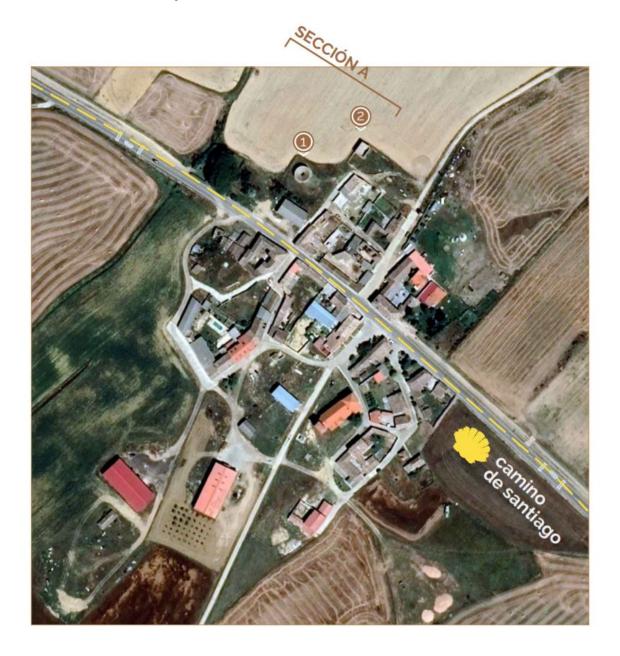
Plano aéreo del conjunto.

Se trata de un conjunto formado exclusivamente por **2 palomares**, de tipología radicalmente diferente, que se encuentran próximos al norte del casco urbano, a mano derecha inmediatamente después de seguir el Camino de Santiago hacia Villalcázar de Sirga.

Este pequeño conjunto de palomares de Villarmentero de Campos lo forman un palomar circular con patio y otro rectangular sin patio con cubierta a un agua. Originalmente ambos se situaban en sendos de recintos cerrados, aunque hoy sólo el segundo conserva parte del límite de la parcela realizado con un muro de tapia.

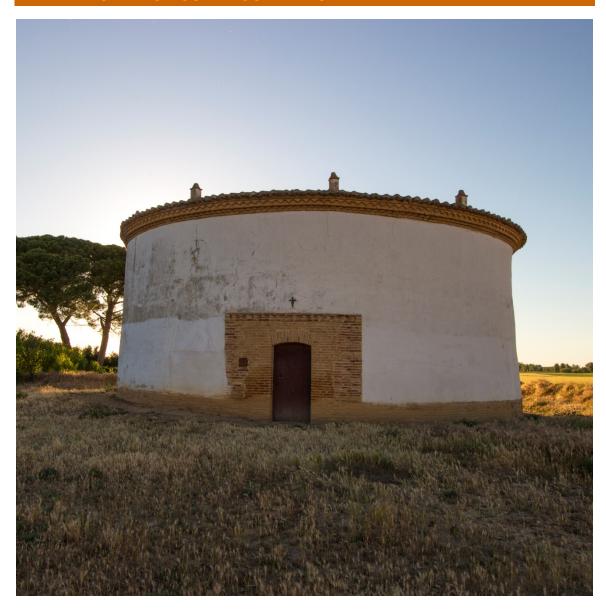
Nº 1 - PALOMAR CIRCULAR CON PATIO

Palomar circular con patio (12,28 m. de diametro) y 5,15 m. de altura.

Todo el edificio presenta la mayoría del paramento enfoscado, salvo el zócalo perimetral, la cornisa y el contorno de la puerta de acceso, recercada de ladrillo macizo.

Ha sufrido reparaciones en el paramento exterior: enfoscado de mortero d cemento con malla gallinera y acabado de pintura blanca.

La cubierta de teja curva vierte al interior del patio. A aún se conservan los 8 pináculos ornamentales en la cornisa exterior, que remata el edificio con un voladizo ornamental de tres hiladas.

Estado de conservación: Bueno

Observaciones: el enfoscado de cemento acelerará el deterioro de los

paramentos.

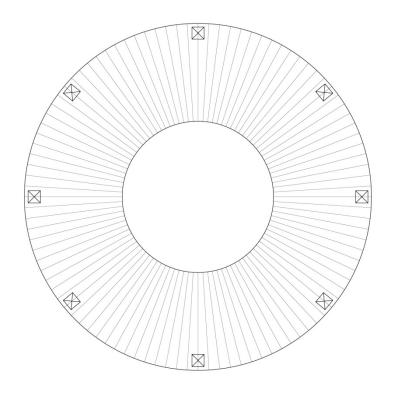
Levantamiento planimétrico:

Dimensiones de la puerta de acceso: 0,91 x 1,14 m de altura.

Superficie: 64 m2 (135 m2 según Catastro)

Altura: 3,22 m.

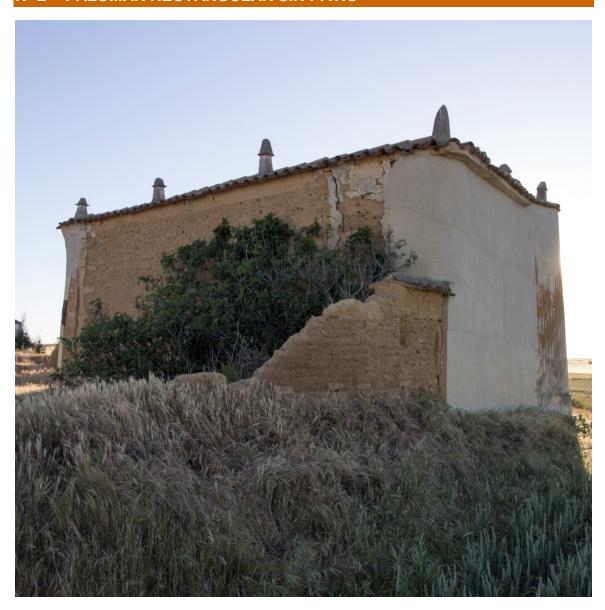
Nº 2 - PALOMAR RECTANGULAR SIN PATIO

Palomar rectangular sin patio (10,11 x 7,96 m) y 4,35-5,50 m. de altura.

Se encuentra situado en el ángulo de lo que fuera un recinto de tapia, que se ha perdido ya en su mayor parte, por falta de mantenimiento.

El palomar ha sido objeto de reparaciones en el paramento exterior: enfoscado de mortero de cemento con malla gallinera y acabado de pintura blanca.

La cubierta es inclinada con faldón a un agua y acabado de teja curva.

Conserva 10 pináculos ornamentales en el perímetro de la cubierta.

Estado de conservación: Regular

Observaciones: el enfoscado de cemento acelerará el deterioro de los

paramentos.
