MEMORIA y FICHAS: POBLACIÓN DE CAMPOS DOCUMENTACIÓN Y CARACTERIZACIÓN DE PALOMARES TRADICIONALES EN EL TRAMO PALENTINO DEL CAMINO DE SANTIAGO “FRANCÉS”

CONSEJERÍA DE CULTURA Y TURISMO
CÓDIGO EXPEDIENTE: B2019/004572

POBLACIÓN DE CAMPOS

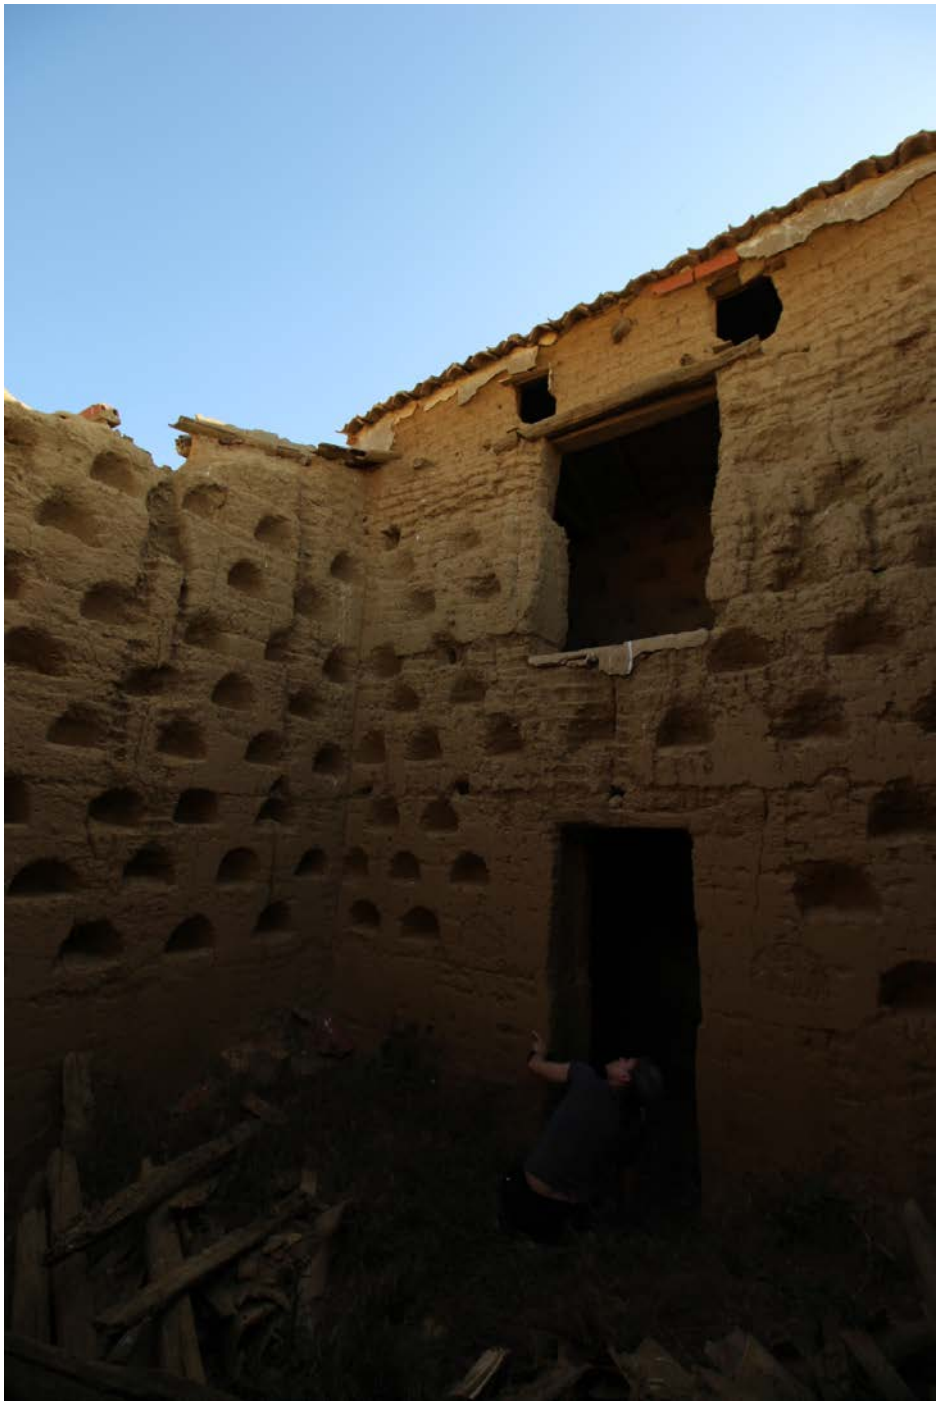
Nº 2 - PALOMAR RECTANGULAR SIN PATIO

Sistema constructivo de tapia, ha perdido el revoco y se pueden apreciar los huecos de las agujas, las esquinas han sido reforzadas con ladrillo.

El espesor del muro es de 0,60, en el interior un primer recinto con unas dimensiones aproximadas de 3,40 x 4 m y nidales esféricos, la cubierta de este primer espacio ha colapsado y se encuentra en el suelo.

Un segundo espacio de 2x4 m al que se accede por un hueco de 1,80 x0,82, la puerta ha desaparecido.

Estado de conservación: Regular

Detalle grieta en esquina de muro y nidales esféricos:
