MEMORIA y FICHAS: REVENGA DE CAMPOS DOCUMENTACIÓN Y CARACTERIZACIÓN DE PALOMARES TRADICIONALES EN EL TRAMO PALENTINO DEL CAMINO DE SANTIAGO “FRANCÉS”

CONSEJERÍA DE CULTURA Y TURISMO
CÓDIGO EXPEDIENTE: B2019/004572

REVENGA DE CAMPOS

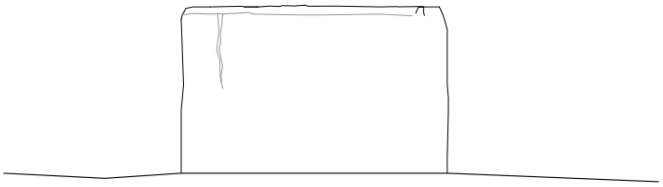
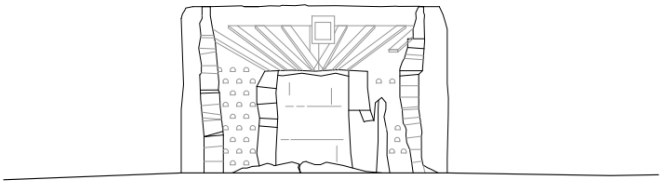
Nº 1 - PALOMAR CIRCULAR CON PATIO

Palomar circular, de 50m2 de superficie y 5,00 m de altura de su cuerpo principal. Actualmente en mal estado de conservación, su cubierta aunque colapsada, deja ver su sistema constructivo, de viguetas empotradas en los dos anillos concéntricos que conforman su estructura: el exterior de fachada, y el interior que delimita el patio (2,50m de alto).

No conserva puerta de entrada porque el tramo de muro que la contenía se ha derruido.

Estado de conservación: Malo.

Observaciones: la ausencia de cubierta que proteja los muros de construcción con tierra hacen que el deterioro del palomar sea rápido. Exige una intervención rápida para preservar sus muros.

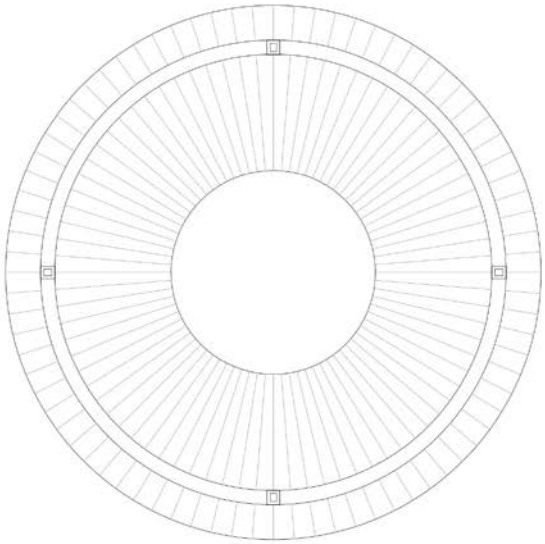
Nº 2 - PALOMAR CIRCULAR CON PATIO

Se encuentra revestido con un enfoscado de mortero de cemento color grisáceo. También conserva restos de enfoscado de cal que aún conserva bajo tramos de alero.

Estado de conservación: Regular

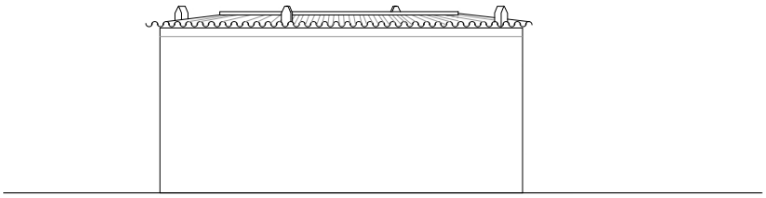
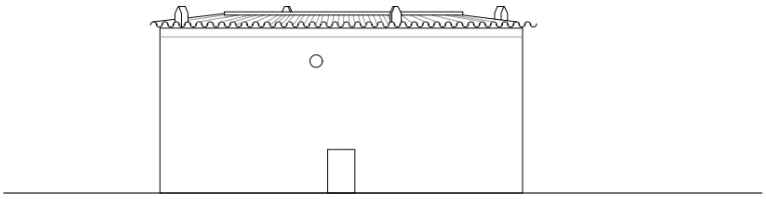
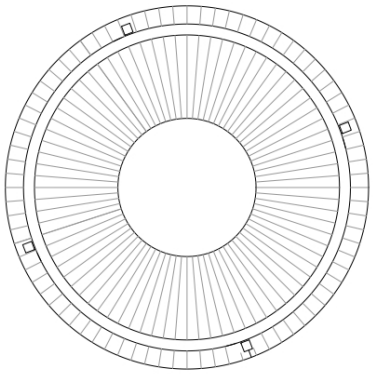
Nº 3 - PALOMAR CIRCULAR CON PATIO

Ha sido revestido con un enfoscado de cemento y repintado de blanco.

Informadores locales comentan que su cubierta se ha hundido, y por ello su puerta ha sido clausurada (cegada con ladrillo hueco) para evitar el acceso a personas al interior.

Estado de conservación: Regular

Observaciones: Tanto el deterioro de la cubierta como la solución de revestimiento practicada contribuyen al daño continuado de la estructura de tierra del palomar.

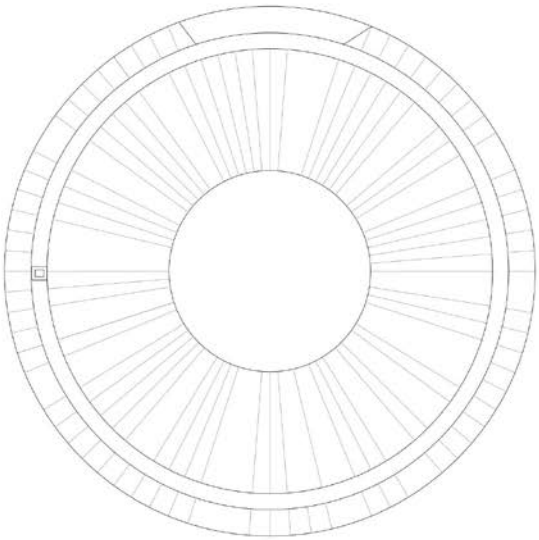
Nº 4 - PALOMAR CIRCULAR CON PATIO

Varios pináculos remataban la cubierta de modo decorativo, actualmente sólo conserva uno de ellos. Parte de la cubrición ha empezado a desmontarse, permitiendo el acceso de agua que va fisurando el muro exterior en un proceso continuado de deterioro.

Estado de conservación: Regular

Observaciones: Forma subconjunto con los palomares nº 1, 2 y 3. La solución aportada sobre sus fachadas conlleva un deterioro rápido de sus paramentos.

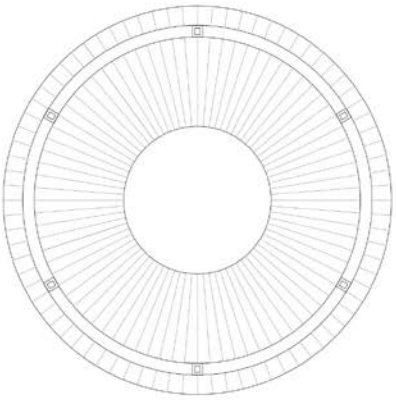
Nº 5 - PALOMAR CIRCULAR CON PATIO

Entre sus intervenciones, ha sido enfoscado de cemento y repintado de blanco.

El tramo su fachada más castigado por las inclemencias, ha sido revestido también con una hoja de ladrillo (zona suroeste).

Estado de conservación: Bueno

Observaciones: la intervención realizada ha acrecentado su deterioro. A través de la cubierta se están produciendo filtraciones de agua que dañan la estructura del palomar.

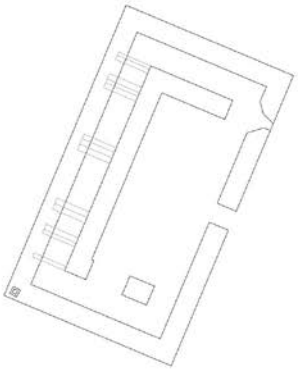
Nº 6 - PALOMAR RECTANGULAR SIN PATIO

Se encuentra en mal estado de conservación, puesto que al perder su cubierta sus muros se hallan en un proceso de deterioro rápido y constante por la acción del viento y la lluvia.

Estado de conservación: Ruina

Observaciones: la ausencia de cubierta facilita un rápido deterioro de los paramentos del palomar, que se encuentra desprotegido frente a la acción del viento y del agua.

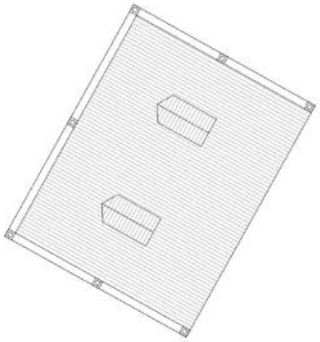
Nº 7 - PALOMAR RECTANGULAR SIN PATIO

Está enfoscado exteriormente con mortero de cemento.

Estado de conservación: Bueno.

Observaciones: La solución de revestimiento sobre la fachada no es óptima al no ser compatible con los materiales de tierra.
